# **INAPA** Instituto Nacional de Aguas Potables Y Alcantarillados

DIRECCIÓN DE OPERACIONES

## **INFORME EVALUACIÓN DE DAÑOS POR EL PASO TORMENTA FIONA**

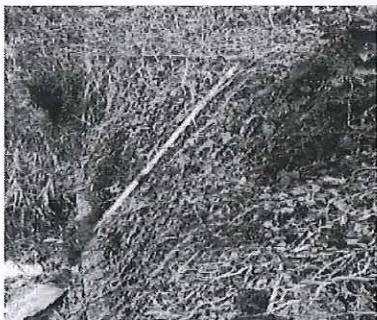
5.1 Verja perimetral planta de tratamiento de agua potable en Malla Ciclónica incluyendo puerta (Tramo de 32 ml) destruido por caída de árboles, costo estimado de reparación RD\$ 123,200.00 Es requerida además la limpieza del área perimetral y cambio de alternador para bomba de servicio de sector Caya Clara, estimamos unos RD\$ 100,000.00.

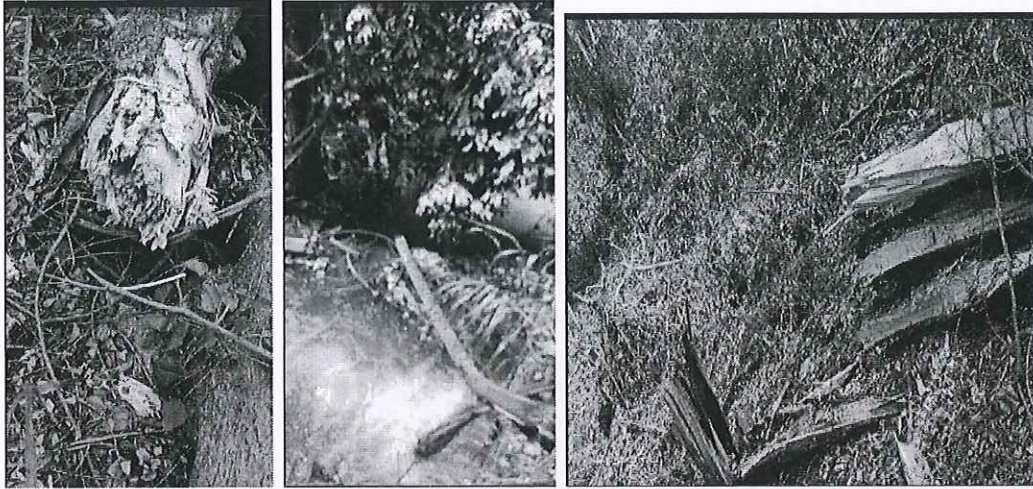
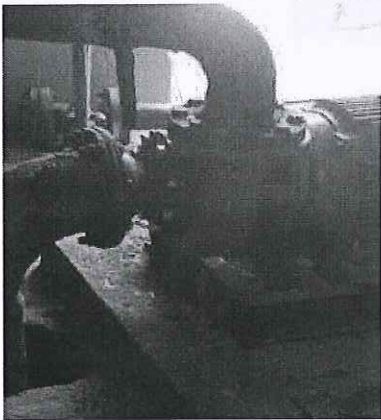
Desplome de tramo de losa de techo por caída de árboles. Reconstrucción de Cajuela en el nacimiento de manantial. Costo Estimado: RD\$800,000.00.

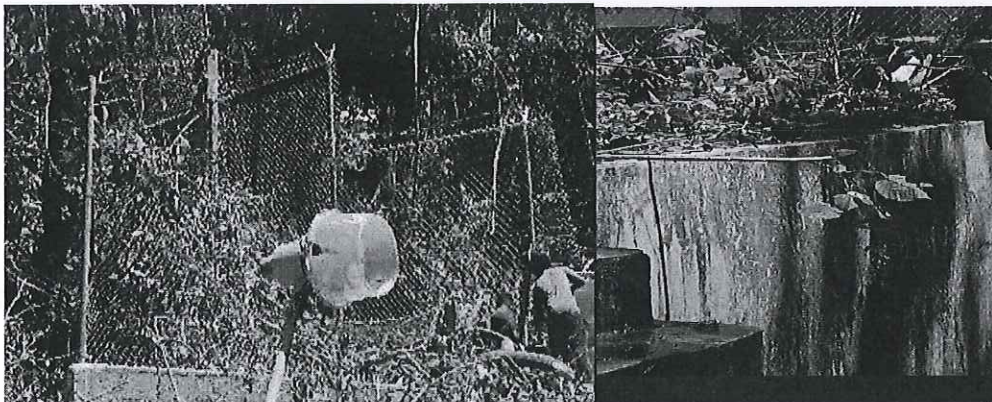
#### 1.2 Obra de Toma # 2 la Garita

- Electrobomba vertical de 700 GPM, acoplada motor de 75 Hp, Quemada, costo estimado de sustitución según catálogo del SIRED RD\$ 800,000.00

- Verja perimetral destruida por caída de árboles, costo Estimado rehabilitación: RD\$462,000.00

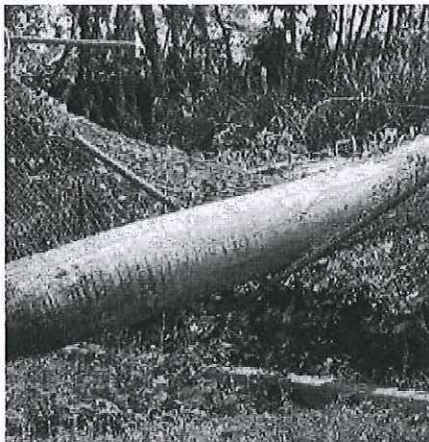
## 1.4 Planta de tratamiento de Agua Potable

Verja perimetral en Malla Ciclónica (Tramo de 60 ml) destruido por caída de árboles, costo estimado de reparación RD\$ 231,000. Es requerida además la limpieza del área de fácil acceso, estimamos unos RD\$ 75,000.00

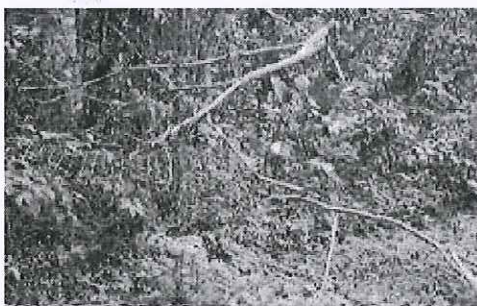
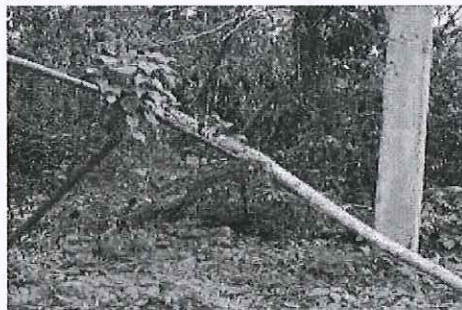
Verja perimetral depósito destruida por caída de árboles, 100 ml. Costo estimado rehabilitación: RD\$385,000.00

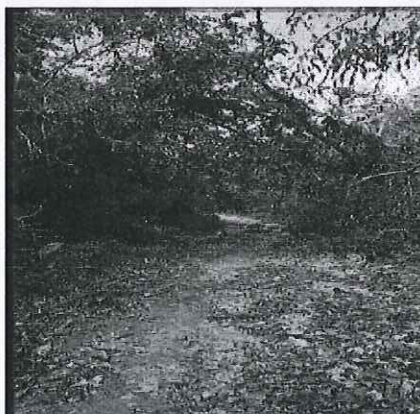
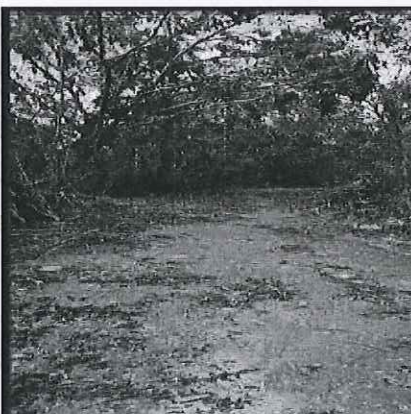
Camino de acceso difícil, en malas condiciones y con árboles caídos. Costo estimado RD\$1,869,500.00. Incluye uso de equipo pesado y posible adición de material.

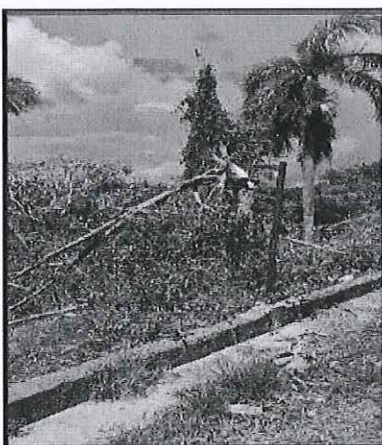
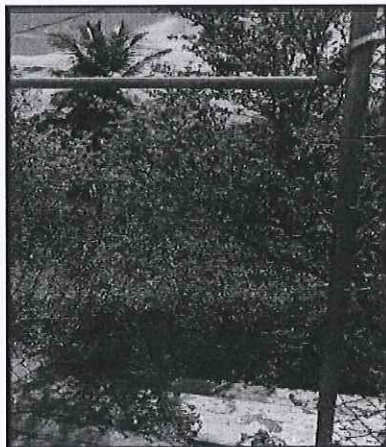
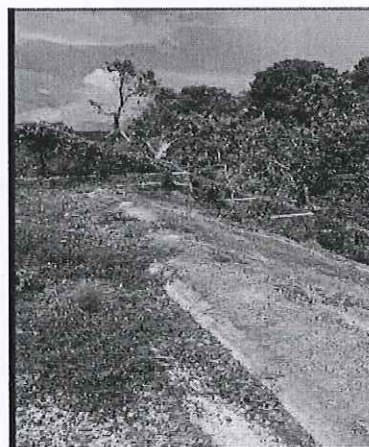
Verja perimetral del Depósito Regulador destruida por caída de algunas ramas de árboles, aproximadamente 88 ML. Costo Estimado RD\$338,800.00

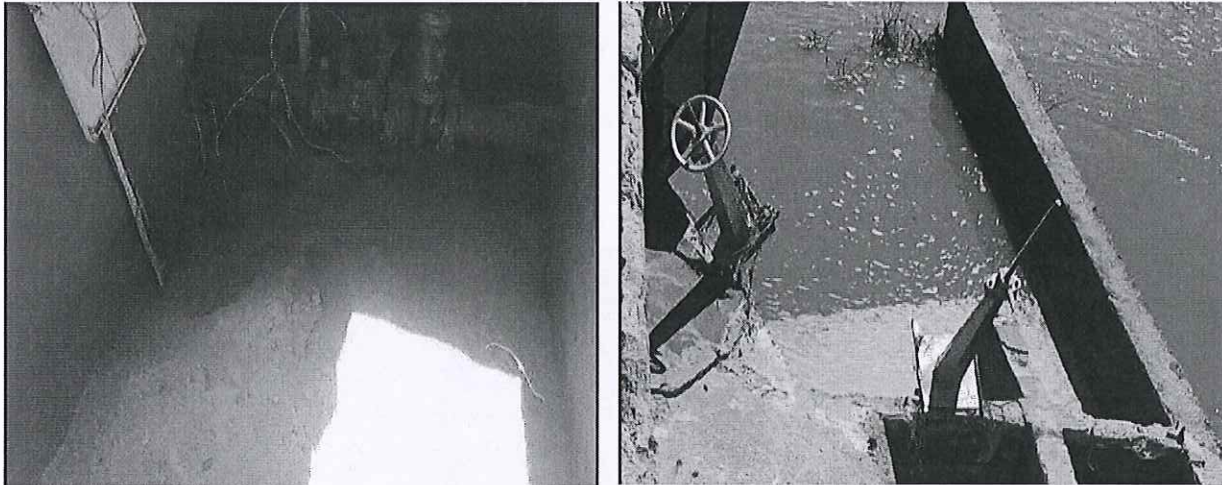
Desarenador y registros sedimentados producto de la crecida del afluente en adición, las compuertas de entrada y salida fueron arrastradas. El costo de la reparación y limpieza del acueducto RD\$175,000.00.

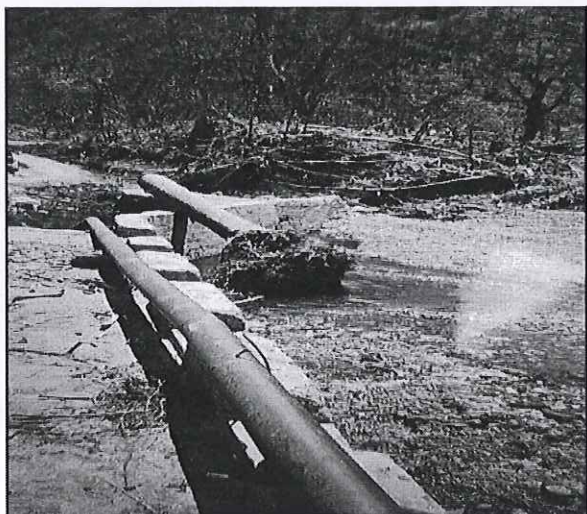
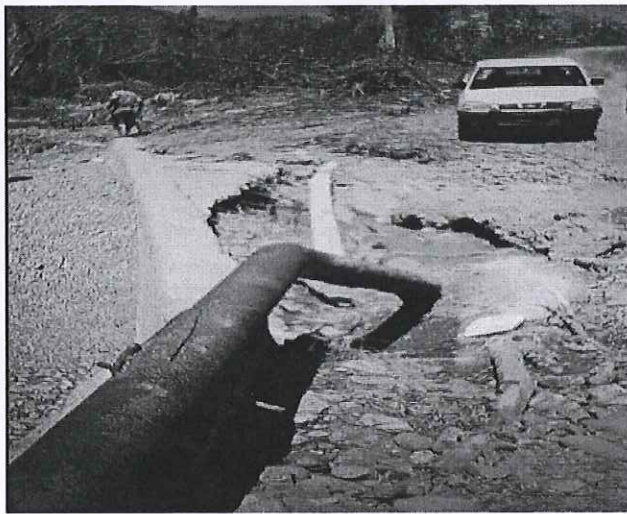
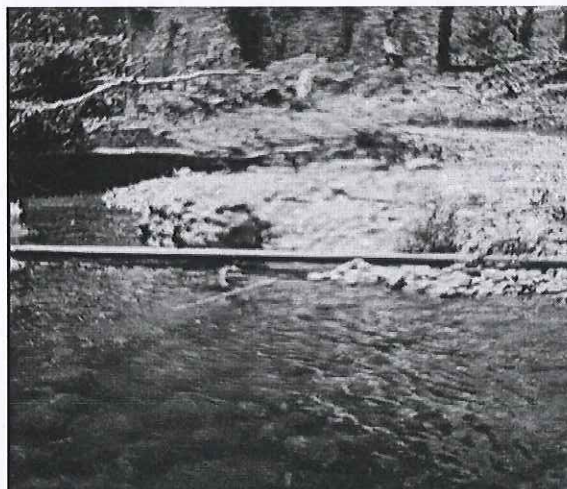
Línea de distribución de Ø6" y de aducción de Ø6" Colapsada, ambas en acero, lo que implica, que el acueducto está totalmente fuera servicio, teniendo a la comunidad sin agua. En adición, la Obra de Toma está sedimentada, por lo que se debe proceder a limpiar precio estimado de intervención RD\$2,071,740

(Daños línea de aducción 6" en acero del Ac. Arroyo Grande El Seibo)

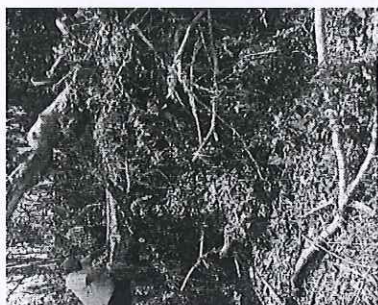
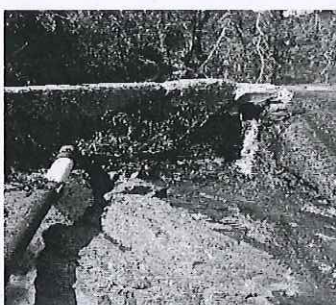
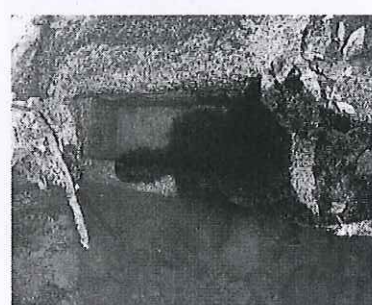
#### 1.1 Obra de Toma de Hato de Mana

Obstrucción en obra de toma y el desarenador por sedimento, producto de la crecida de río, es requerido corte de árbol y limpieza del desarenador costo estimado RD\$ 130,000, la rehabilitación del desarenador y la parrilla de la obra de toma por RD\$ 120,000

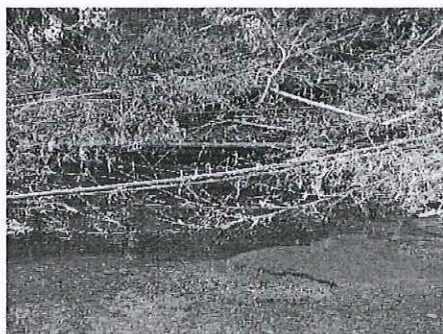
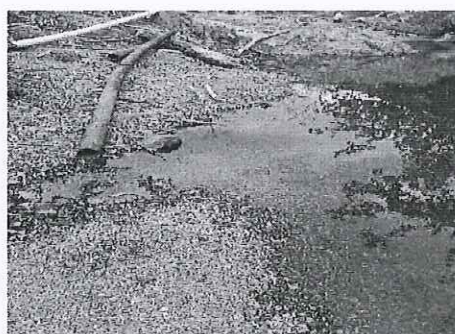
Tramos de tubería Ø6" destruidas por el arrastre producto de la crecida del río, recomendamos la colocación de una nueva línea de aducción, desde obra de toma hasta la planta de tratamiento. aproximada mente 1.2km Costo estimado RD\$45, 201,600.00. Incluye uso de equipo pesado y posible adición de material.

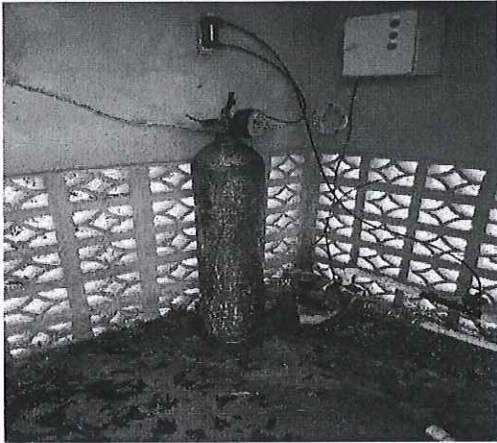
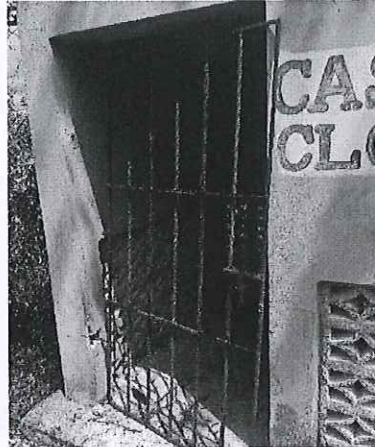
- 1.1 Sistema de cloración quemado completo y puerta de acceso destruida.
- 1.2 Caída de árboles en el perímetro del depósito. Costo estimado de reparación RD \$ 314,702.00

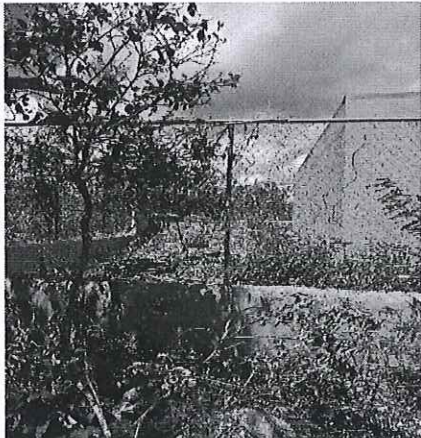
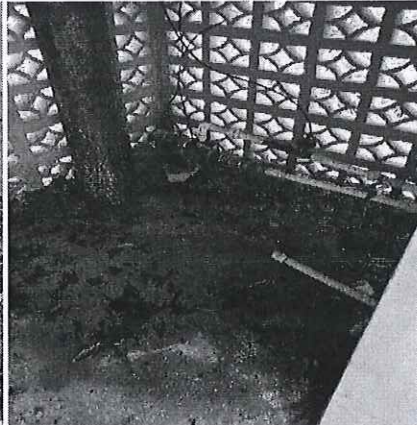
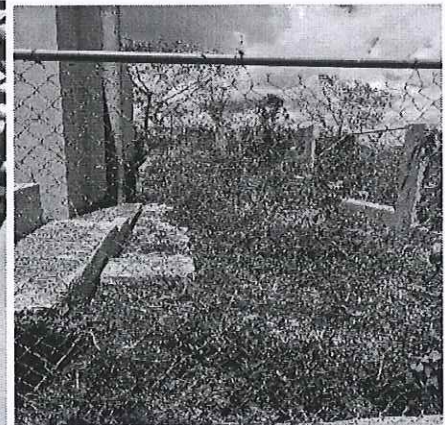
Bomba de cloración de 1 HP quemado, el sistema de cloración no funciona. arboles caídos en el área perimetral. Recomendamos limpieza del perímetro, desinfección del depósito, suministro e instalación del sistema de cloración completo de bomba de 1 HP y clorador con rango de 0-50 con un costo estimado de RD\$ 416,444.

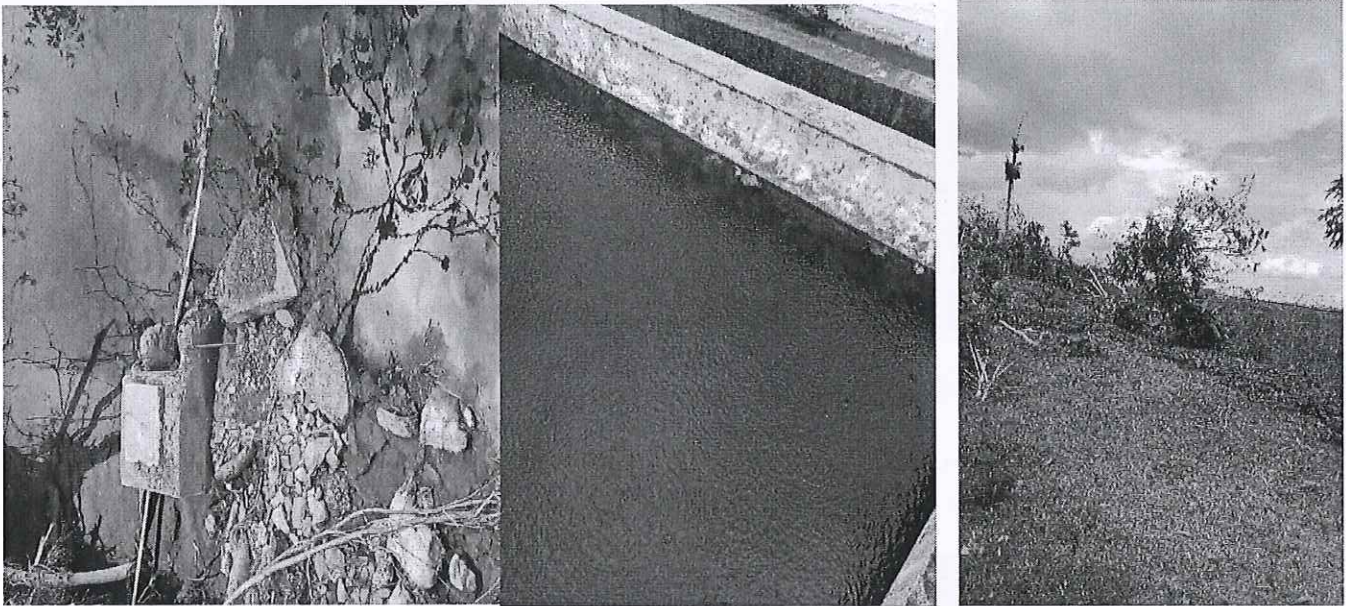
Cárcamo lleno de sedimento, parte del muro de obra de toma destruido. Recomendamos la limpieza del cárcamo de bombeo, la extracción de materiales, la reconstrucción del dique con una longitud de 5 ml y la desinfección de la planta y de los depósitos regulador con un costo estimado de RD\$ 2,682,179.

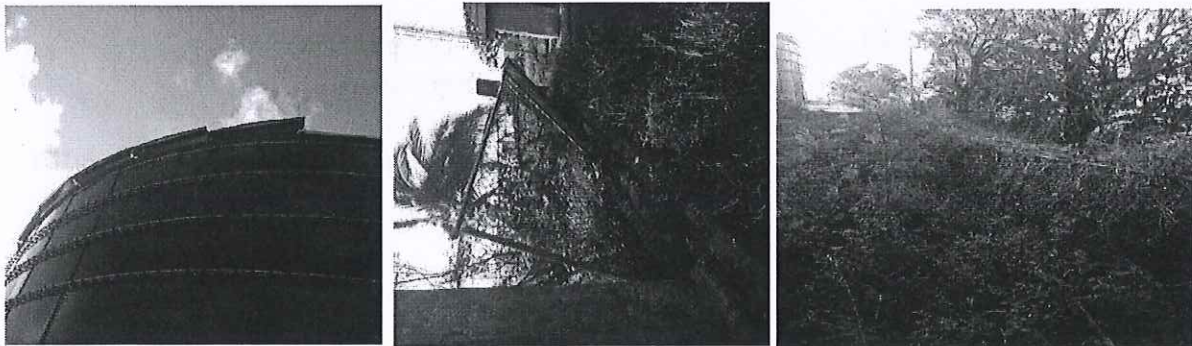
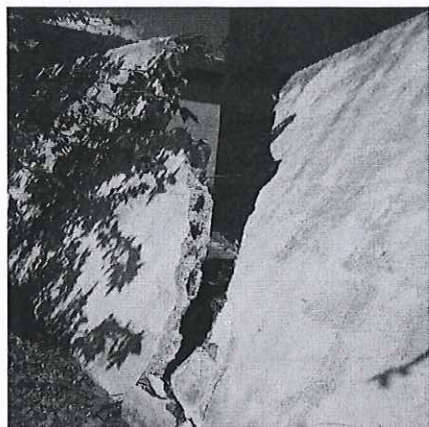
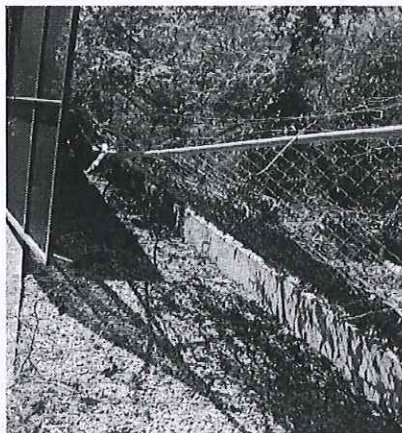
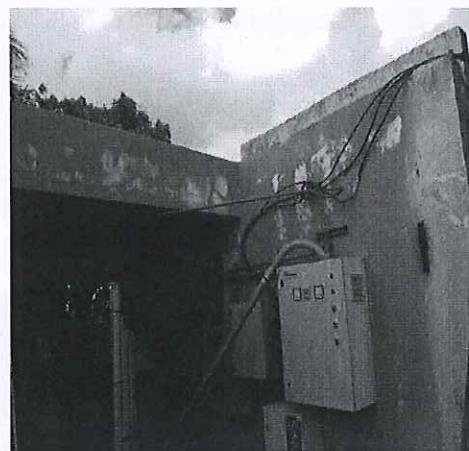
7.1.1 La verja perimetral de los depósitos fue afectada alrededor de 300 ml el cual tiene un costo de RD\$ 1,155,000.00

7.1.2 Cubre falda de los depósitos que fue afectado alrededor de 220ml con un costo de reparación de RD\$ 1,317,960.00

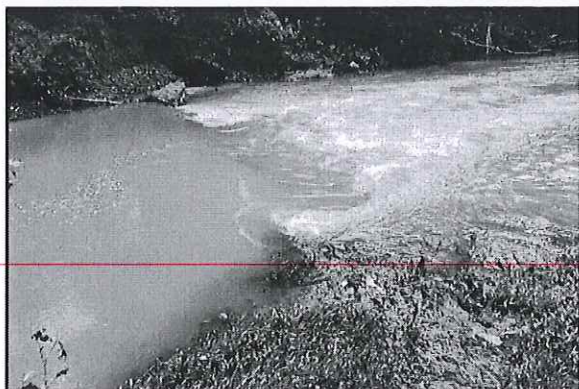
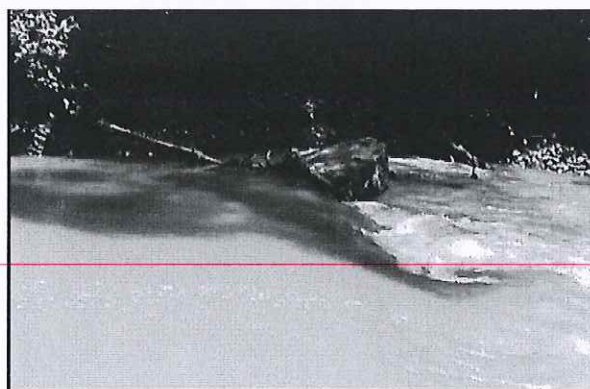
Colapso total del dique derivador de caudal, recomendándose la reconstrucción del mismo, con una longitud aproximada de 40.00 ml. Debido a que este ítem no estaba en el catálogo del programa se tomó el ítem rehabilitación obra de toma una unidad, arrojándonos un monto de RD\$927,000.00 (según programa), pero en realidad según nuestros cálculos estimado, arroja un valor de RD\$4,224,373.47.

La obra de toma requiere de limpieza del vaso de almacenamiento con retro excavadora, por acumulación de material aluvional y otros, producto de la crecida del río Boyá. Así como también, la reposición de las rejillas (cedazos) del cárcamo de bombeo, requiriéndose su reposición e incluir suministro y colocación, para una dimensión aproximada de (1.50 x 4.00) ml y cinco (5) tapas tipo cisterna de acero inoxidable de dimensiones (1.20 x 1.20) ml.

Debido a que el dique que colapsó no tenía protección en sus márgenes, recomendamos conjuntamente con la reconstrucción del mismo, la colocación de muros de gaviones en ambas márgenes (900.00 m<sup>3</sup> en cada lado), tres camadas de 3, 2 y 1 m<sup>3</sup> respectivamente, para un monto total estimado de RD\$5,400,000.00.

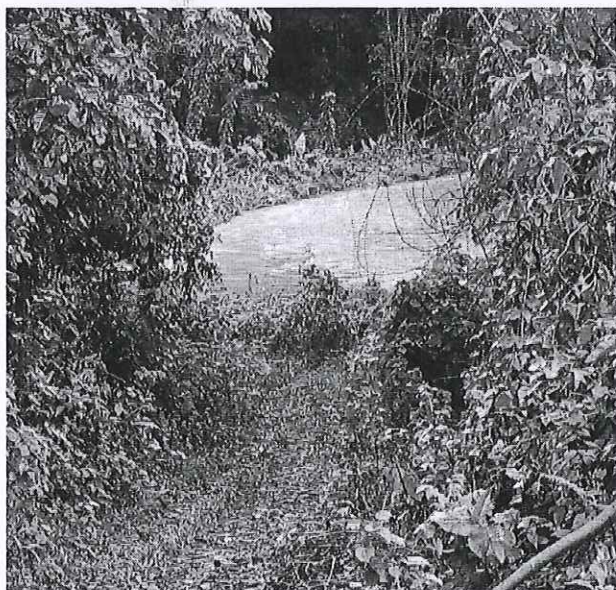
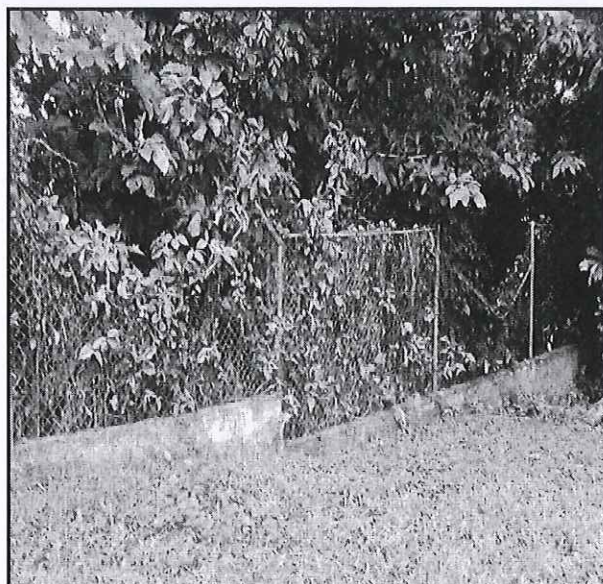
La obra de toma requiere limpieza con retro excavadora, por acumulación de material aluvional y otros, producto de la crecida del río. Asimismo, el cárcamo de bombeo requiere limpieza por el mismo concepto. Necesitándose una brigada de 10 hombres/día/2 días para tales fines.

Una parte de la verja perimetral en malla ciclónica resultó afectada por la caída de varios árboles ya retirados. Por lo que hay que reponer 12.00 ml (incluir desinstalación, suministro y colocación de malla ciclónica).

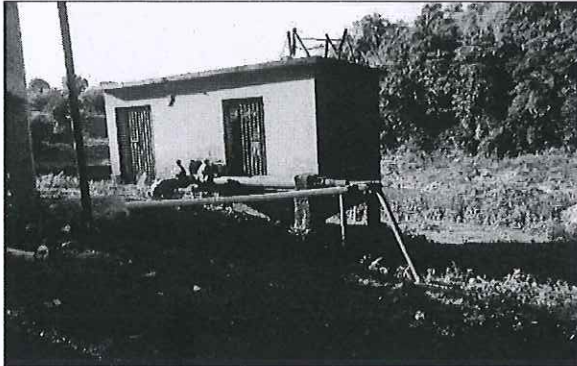
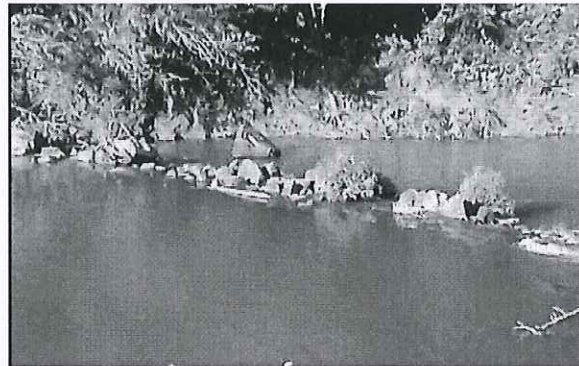
La obra de toma requiere limpieza con retro excavadora, por acumulación de material aluvional y otros. Así como el cárcamo de bombeo, por la misma razón, requiriéndose para ello una brigada de 12 hombres/día/ 1 día.

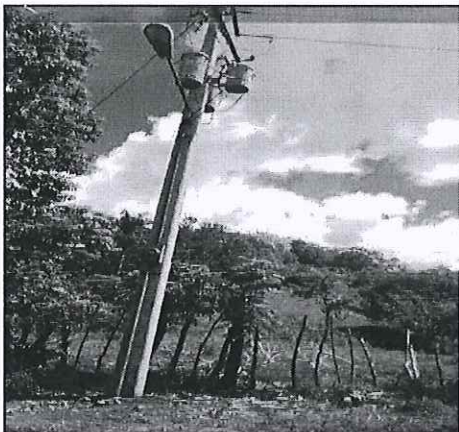
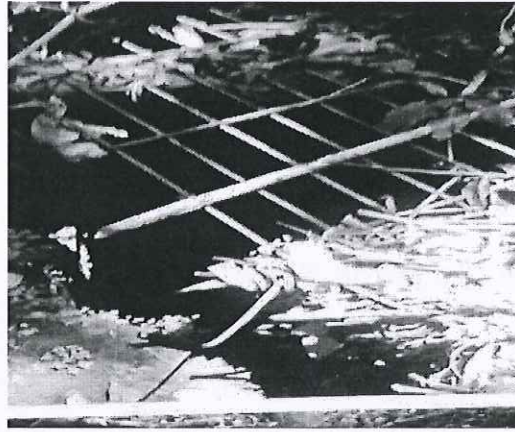
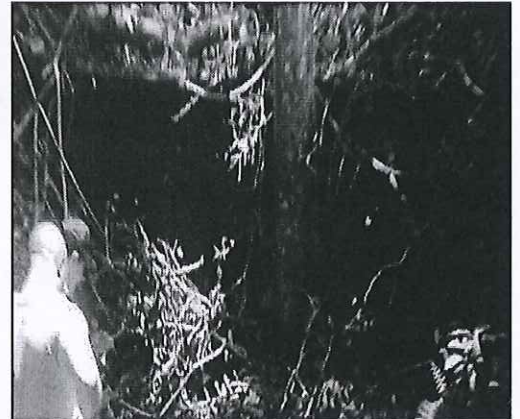
La obra de toma es un pozo artesanal. La tormenta dañó el banco de transformadores (3 uds de 15 KVA c/u), por lo que se recomendó su reposición (incluir suministro y colocación). Asimismo, también se recomendó la reposición de rejilla y cedazo que sirven de protección al pozo artesanal (incluir suministro y colocación), con dimensiones de (5.0 x 5.0) ml.
