INAPA Instituto Nacional de Aguas Potables Y Alcantarillados

DIRECCIÓN DE OPERACIONES

INFORME EVALUACIÓN DE DAÑOS A SISTEMAS DE ABASTECIMIENTO AGUA POTABLE CAUSADOS POR EL PASO HURACÁN FIONA

Octubre 2022
Santo Domingo
República Dominicana

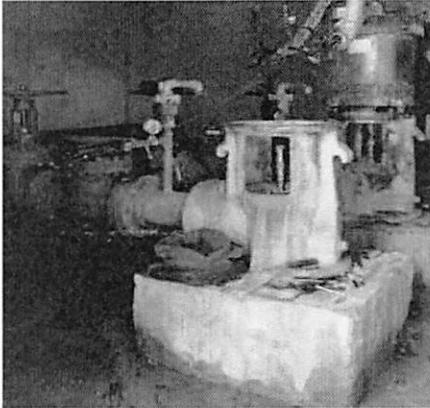
1. Acueducto Cabrera

Este sistema está fuera de servicio por falla en los equipos de bombeo (cárcamo de bombeo) producto de las precipitaciones que trajo consigo el paso del huracán Fiona por el país. Las unidades afectadas fueran las siguientes:

1.1 Equipo no. 1 quemado, (Electrobomba vertical 75 HP), costo estimado de reparación catalogo SIREN RD\$1,600,000.00

1.2 Arrancadores para motor de 75 HP, dos unidades quemado, costo estimado de sustitución RD\$ 140,00.00

1.3 Limpieza área perimetral (limpieza de escombros) El costo estimado no está cargado en el catálogo del SIREN, estimamos unos RD75,000.00

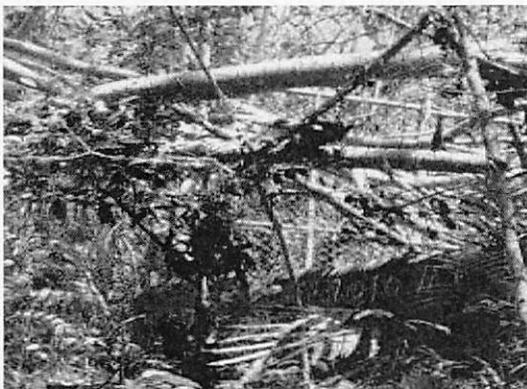
2. Acueducto Cabrera Viejo

2.1 Verja perimetral en Malla Ciclónica Depósito Regulador de 100,00 galones: (Tramo de 30 ml) destruido por caída de árboles, costo estimado de reparación RD\$ 115,000.00.

2.2 Área perimetral llena de escombros por la caída de árboles, es requerida la limpieza de la mismas estimamos unos RD\$ 75,000.00.

2.3 Equipo # 1: MEV 75 HP, 3Ø, 460 Volts, 60 Hz, 1785 RPM, problemas en el arrancador y motor quemado, costo estimado sustitución RD\$ 619,877.60.

2.4 Equipo #.2: MEV 75 HP, 3Ø, 460 Volts, 60 Hz, 1785 RPM, problemas en el arrancador y motor quemado, costo estimado sustitución RD\$ 619,877.60.

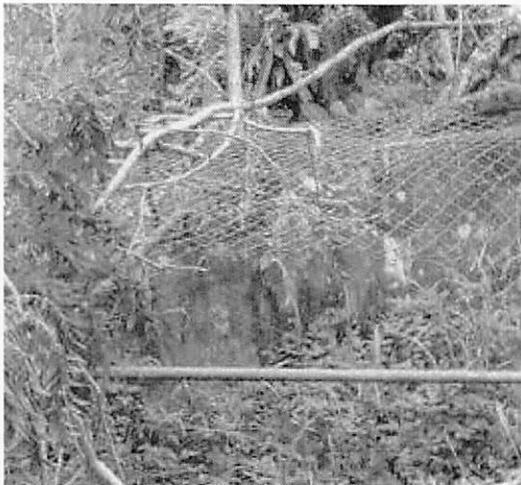
3. Acueducto Abreu

- 3.1 Verja perimetral en Malla Ciclónica Depósito Regulador (Tramo de 40 ml) destruida por caída de árboles, costo estimado de reparación RD\$ 154,000.00.
- 3.2 Área perimetral llena de escombros por la caída de árboles, es requerida la limpieza de la mismas estimamos unos RD\$ 75,000.00.

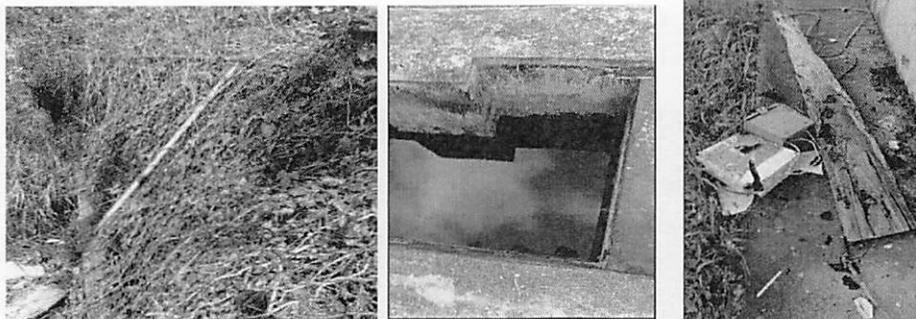
5. Acueducto El Factor

5.1 Verja perimetral planta de tratamiento de agua potable en Malla Ciclónica incluyendo puerta (Tramo de 32 ml) destruido por caída de árboles, costo estimado de reparación RD\$ 123,200.00. Es requerida además la limpieza del área perimetral y cambio de alternador para bomba de servicio de sector Caya Clara, estimamos unos RD\$ 100,000.00.

5.2 Lámparas área exterior de la planta quemadas (lámparas LED 10 unidades), precio estimado RD\$ 25, 670.00.

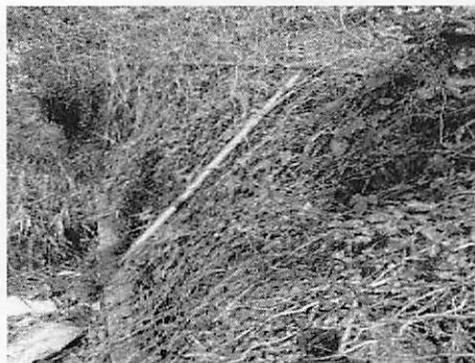
6. Acueducto Nagua

6.1 Verja perimetral planta de tratamiento de agua potable en Malla Ciclónica (Tramo de 70 ml) destruido por caída de árboles, costo estimado de reparación RD\$ 269,500.00. Es requerida además la limpieza del área perimetral, estimamos unos RD\$ 50,000.00.

6.2 Lámparas área exterior de la planta quemadas (lámparas LED 10 unidades), precio estimado RD\$ 25,670.00.

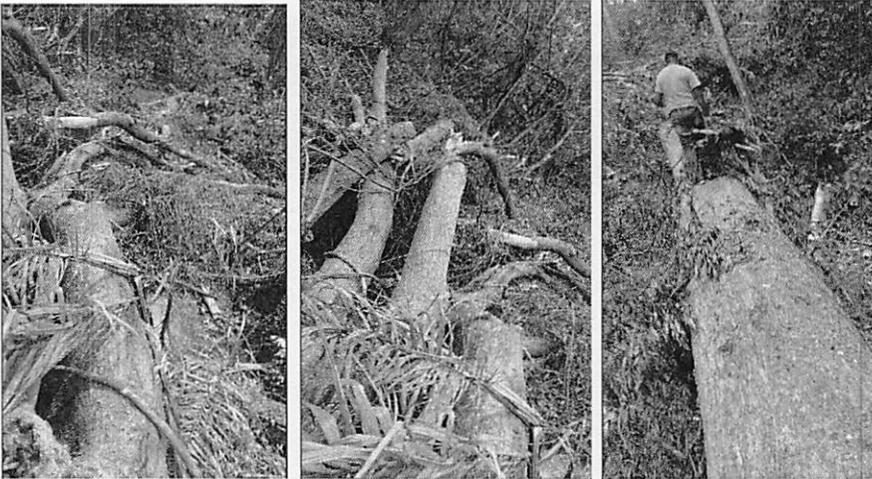
1.1.1 Camino de acceso con árboles y escombros. Costo Estimado de rehabilitación y limpieza: RD\$ 514,950.00.

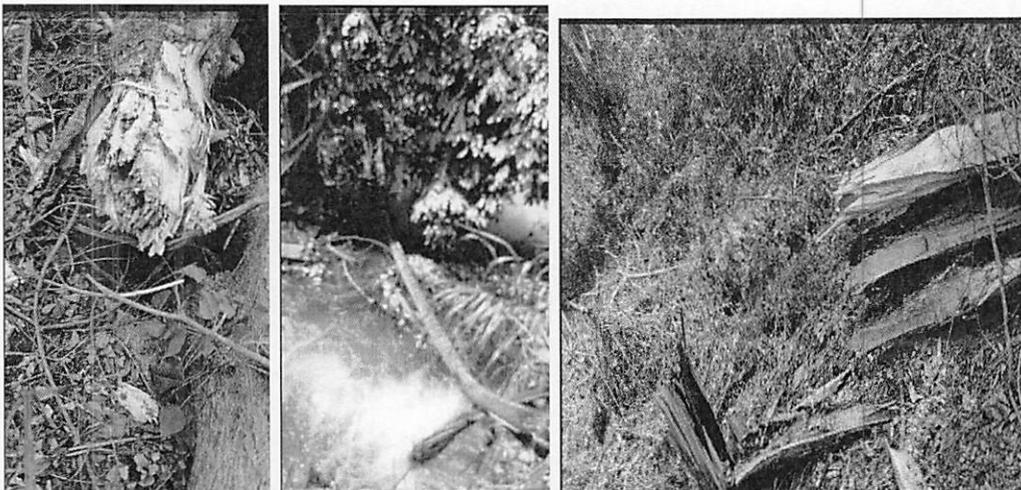
1.1.2 Desplome de tramo de losa de techo por caída de árboles. Reconstrucción de Cajuela en el nacimiento de manantial. Costo Estimado: RD\$800,000.00.

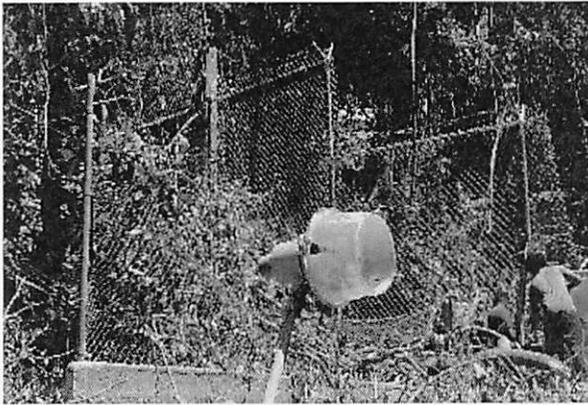
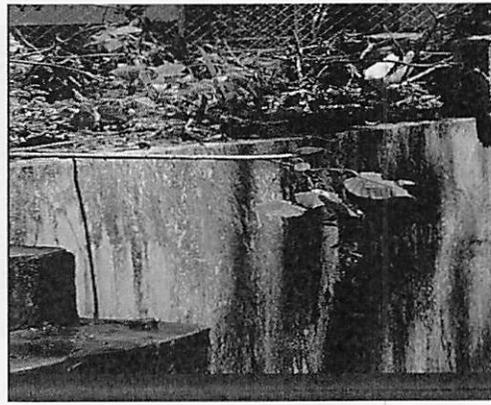
1.2 Obra de Toma # 2 la Garita

1.2.1 Electrobomba vertical de 700 GPM, acoplada motor de 75 Hp, quemada, costo estimado de sustitución según catálogo del SIREG RD\$ 800,000.00.

1.2.3 Verja perimetral destruida por caída de árboles, costo Estimado rehabilitación: RD\$462,000.00.

1.2.3 Limpieza área perimetral general, corte de árboles, recogida de escombros. Costo RD\$150,542.00.

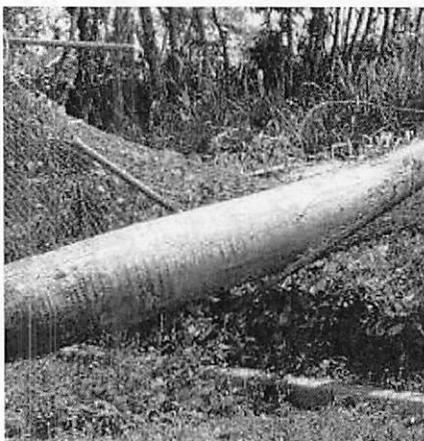
1.4 Planta de tratamiento de Agua Potable

Verja perimetral en Malla Ciclónica (Tramo de 60 ml) destruido por caída de árboles, costo estimado de reparación RD\$ 231,000.00. Es requerida además la limpieza del área de fácil acceso, estimamos unos RD\$ 75,000.00.

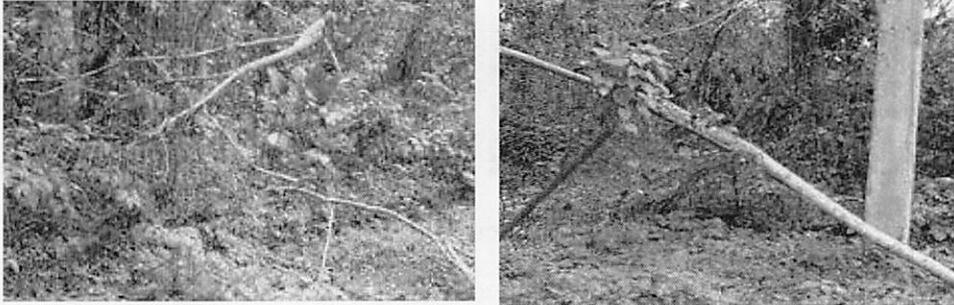
2.1 Verja perimetral depósito regulador destruida por caída de árboles, 100 ml. Costo estimado rehabilitación: RD\$385,000.00

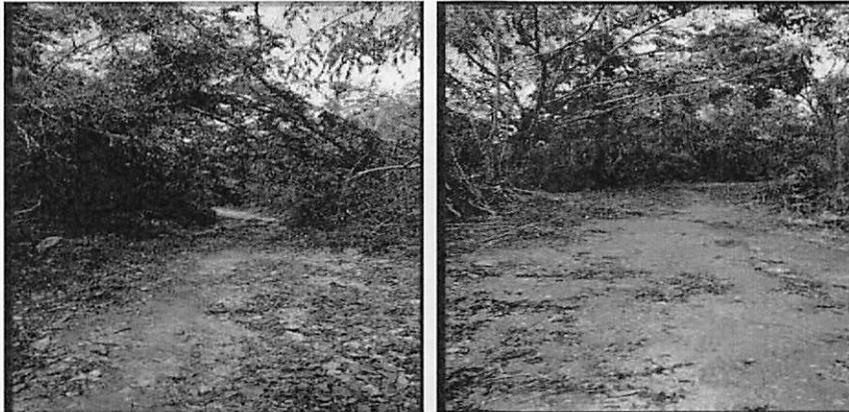
2.2 Camino de acceso en malas condiciones y con árboles caídos. Costo estimado RD\$1,869,500.00. Incluye uso de equipo pesado y posible adición de material.

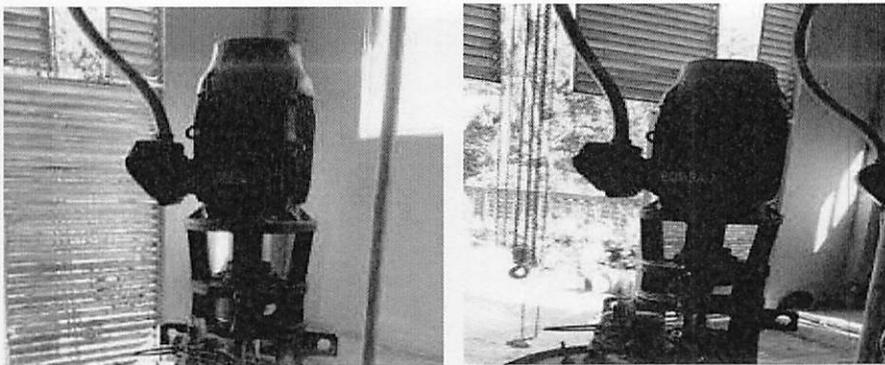
3.1 Equipos no. 2 y no.3 Electrobomba eje vertical, acoplada a motor eléctrico 100 Hp quemados, costo estimado de sustitución según catalogo SIRED RD\$7,000,000.00.

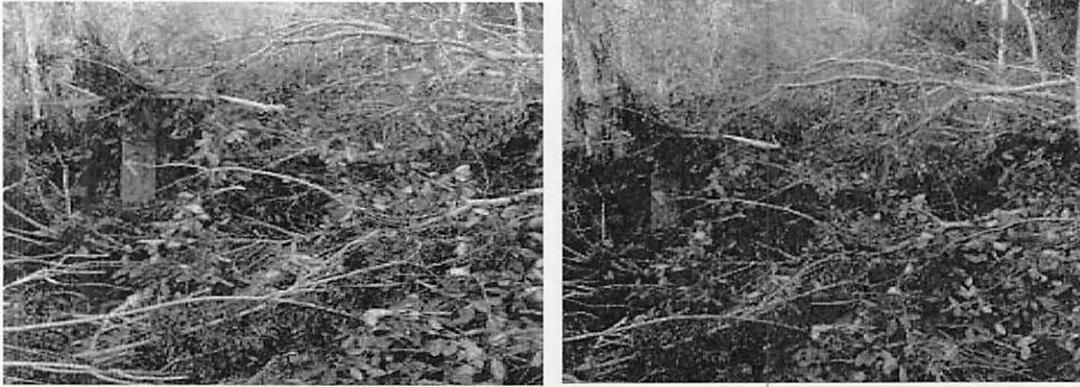
- 3.2 Camino de acceso obra de toma tapada por caída de árboles, costo estimado rehabilitación RD\$ 185,000.00.

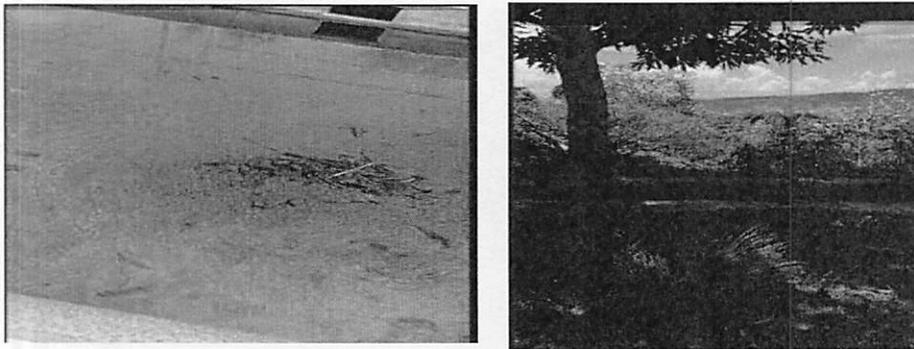
4. Acueducto Cantón, Samaná

Acumulación de lodos sedimentos y escombros en Obra de toma. Costo estimado: RD\$52,179. Esto incluye limpieza y desinfección y retiro de escombros. *Nota: Las limpiezas no estaban incluidas en el SIREDA por lo que se tomó "No definido" con un monto cercano al monto propuesto por el equipo técnico evaluador.*

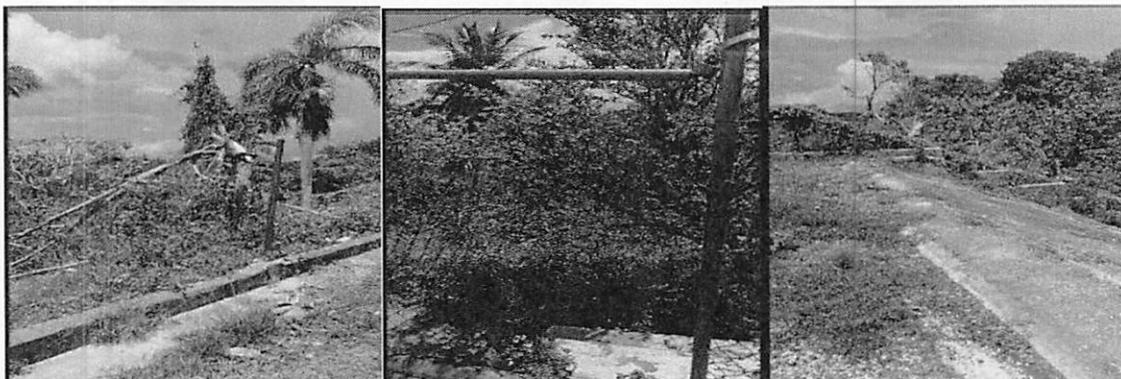
5. Acueducto Samaná

Verja perimetral del Depósito Regulador destruida por caída de ramas de árboles, aproximadamente 88 ML. Costo Estimado RD\$338,800.00.

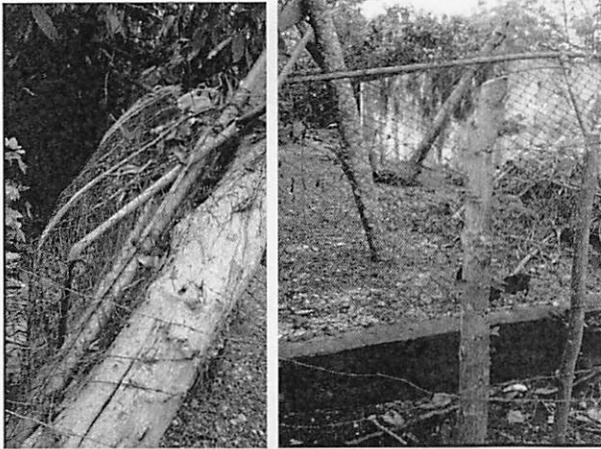
1. Acueducto Los Café

Verja perimetral del Depósito Regulador 26,400 galones destruida por caída de algunas de árboles, aproximadamente 24 ML. Costo Estimado RD\$92,400.00.

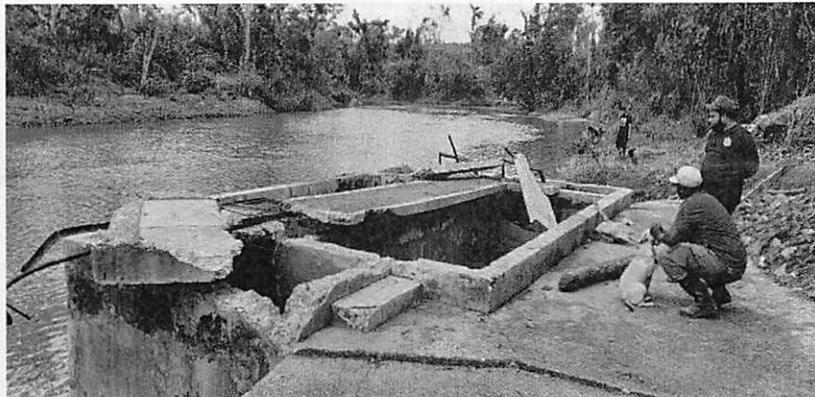
- 1.1 Arrastre de muro lateral, tipo dique de unos 4 ml aprox y la losa de techo de los registros. Desarenador y área de obra de toma llena de escombros y sedimentos, destrucción de las compuertas de entrada, costo estimado de habilitación RD\$410,000.00
- 1.2 Destrucción de 120 mts de verja perimetral , costo estimado de rehabilitación RD\$522,000.00
- 1.3 Equipo # 1, motor eléctrico vertical de 150 HP, 460 Volt, 60Hz, trifásico,1800 RPM (quemado), costo estimado de sustitución RD\$1,255,904.00

(Obra de Toma Yerba Buena, como se muestra en la ilustración, se nota daño en su estructura en hormigón armado y parte mecánica (Compuertas)

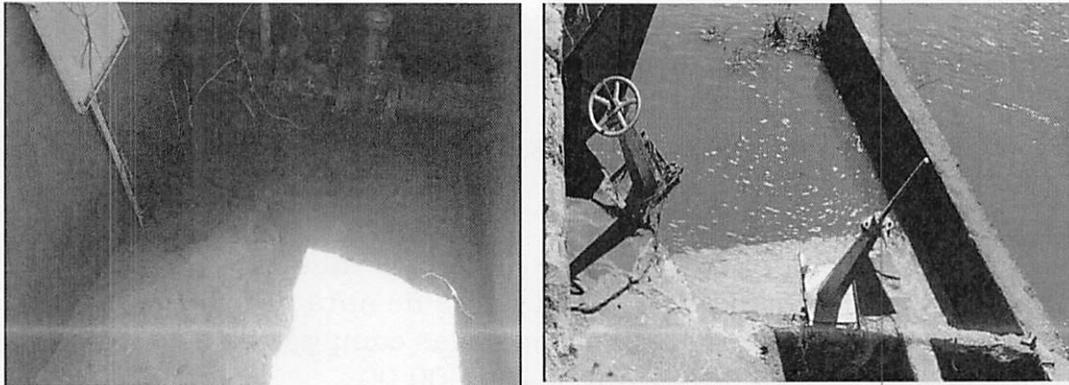
2. Acueducto Sabana de la Mar

En la obra de toma, desarenador y registros sedimentados producto de la crecida del río en adición, las compuertas de entrada y salida fueron arrastradas. El costo de la reparación y limpieza del acueducto, se estima unos RD\$175,000.00. para su habilitación.

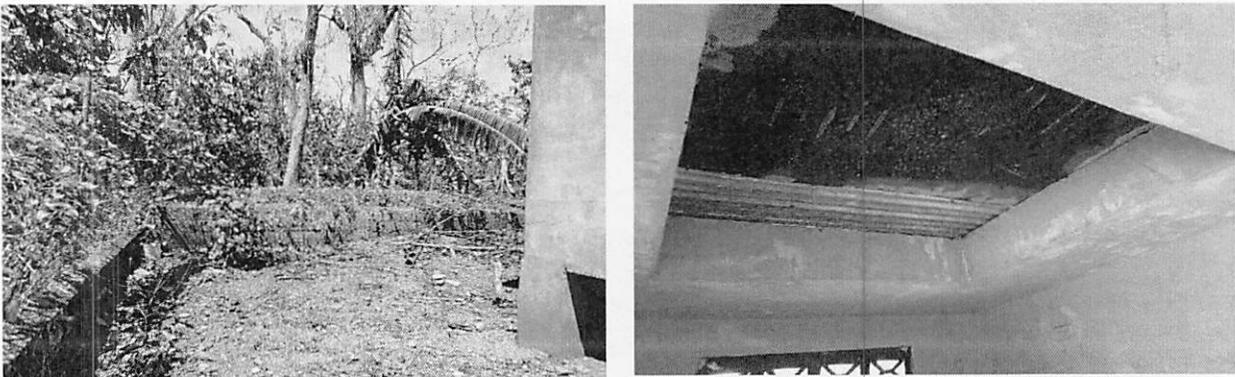
3. Acueducto Las Cañitas

La verja perimetral y la tapa de protección del equipo de bombeo fueron la más afectado colapsando por el fuerte viento y caídas de árboles adultos, el costo estimado de reparación, RD\$435,000.00

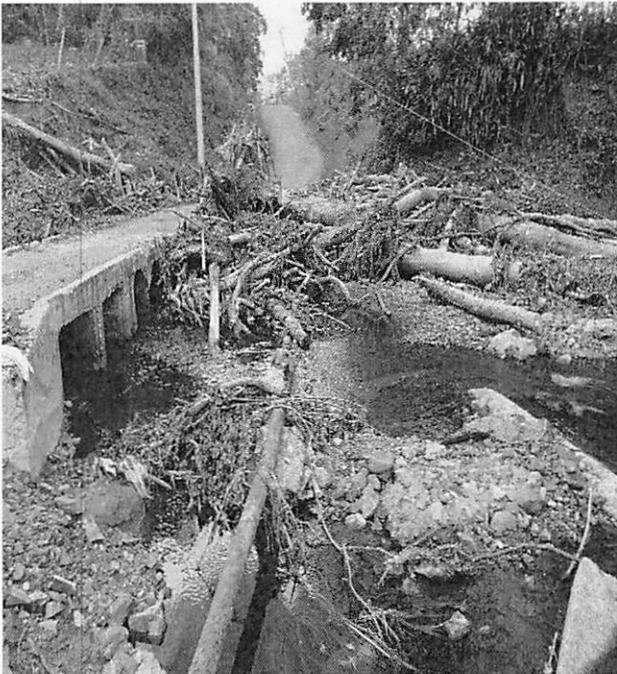
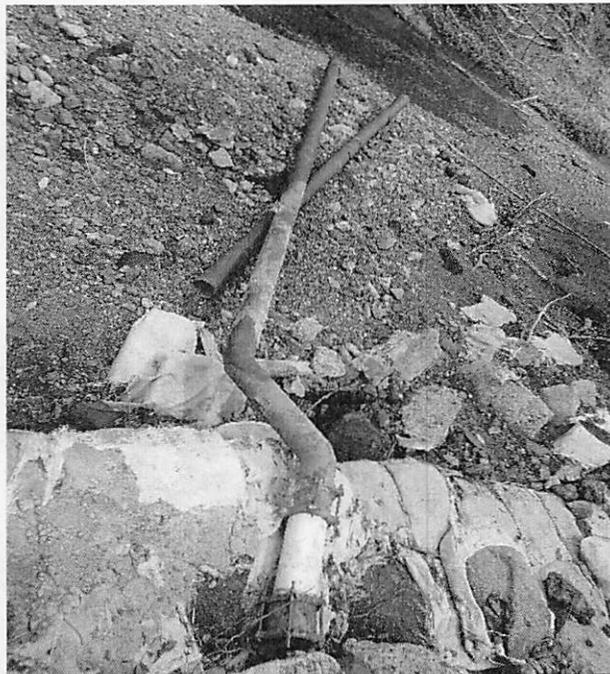
Línea de aducción arrastrada por la crecida del afluente producto del paso del huracán Fiona, dicha línea es en acero con diámetro Ø6" y Ø8" respectivamente, las mismas están en dos cruces de ríos. En adición en la estación de bombeo se debe de rehabilitar la verja perimetral, la cual colapsó por la caída de árboles adultos. Una inversión estimada para su rehabilitación de RD\$1,419,893.00.

(Daños línea de aducción 6" y 8" respectivamente, en acero del Ac. San Francisco Vicentillo)

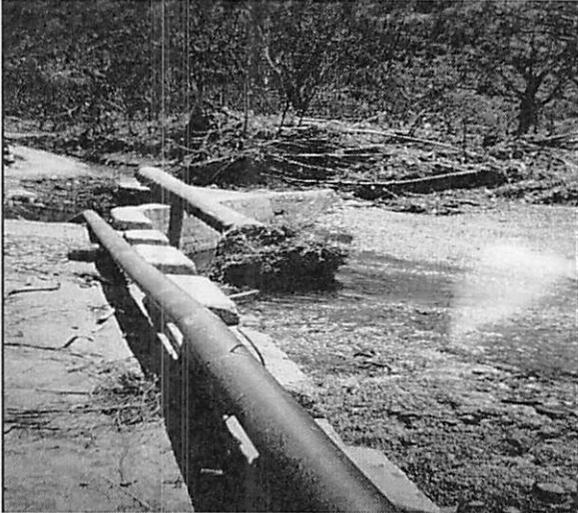
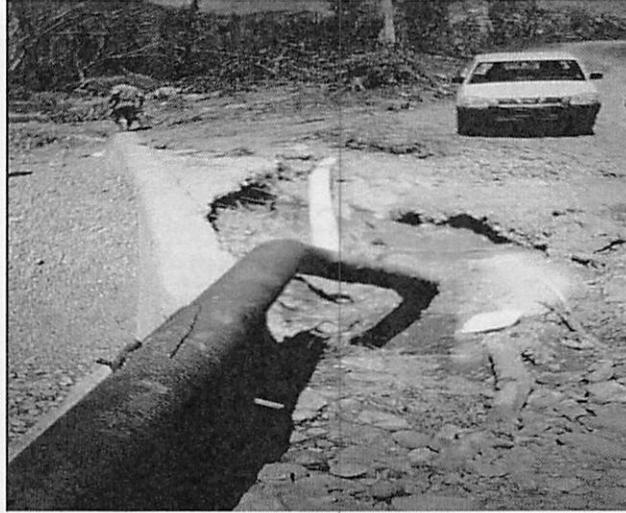
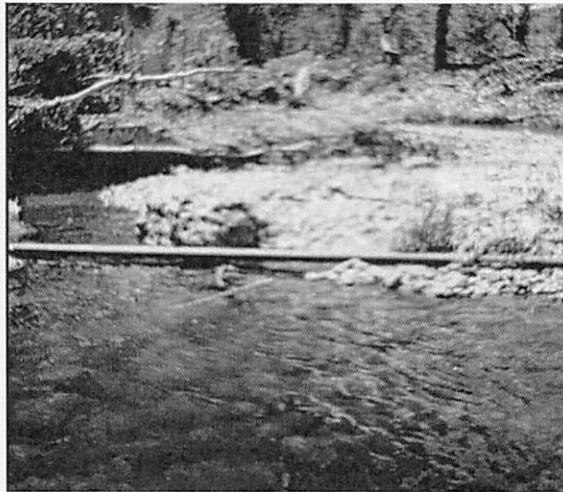
Línea de distribución de Ø6" y de aducción de Ø6" Colapsada, ambas en acero, lo que implica, que el acueducto está totalmente fuera servicio, teniendo a la comunidad sin agua. En adición, la Obra de Toma está sedimentada, por lo que se debe proceder a limpiar, precio estimado de intervención: RD\$2,201,740.00

(Daños línea de aducción 6" en acero del Ac. Arroyo Grande El Seibo)

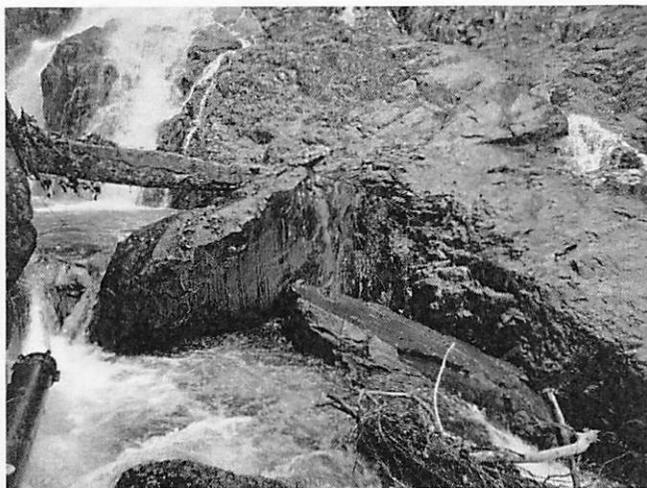
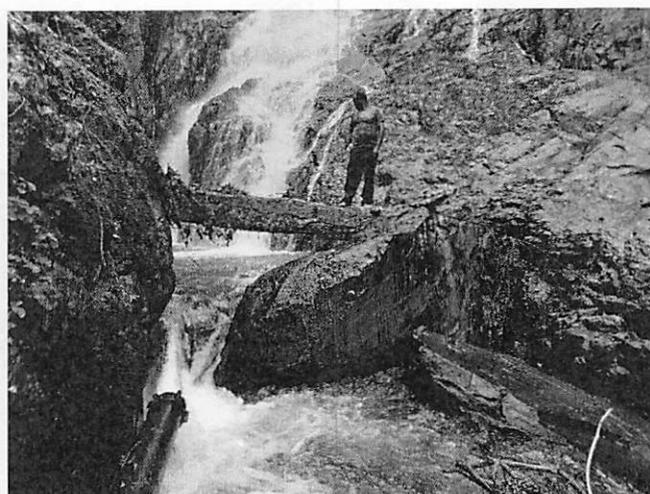
4. Acueducto Pedro Sánchez

Arrastre del muro de gavión que tenía la función de dique de captación, lo que conlleva que dicho acueducto esté fuera de servicio por falta de captación, a la Planta Potabilizadora solo están entrando 6 litros por segundo de agua. Se amerita una inversión estimada de RD\$157,000.00

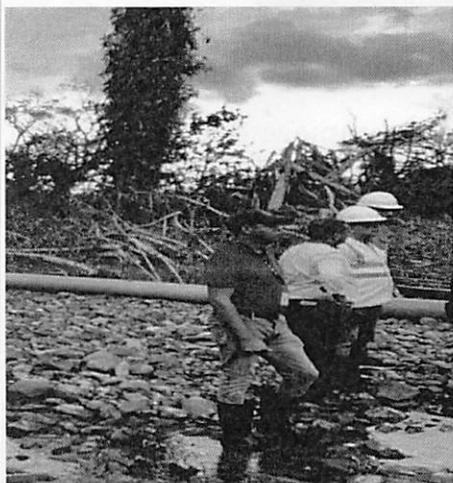
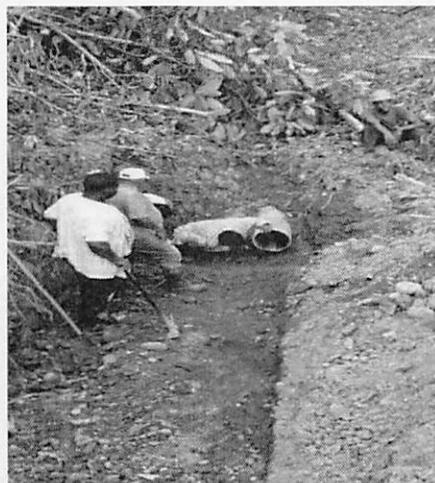
5. Arroyo Santiago (Miches)

Fuera de servicio producto del arrastre de la línea de aducción desde la obra de toma hasta el equipo de bombeo, debido a la crecida del afluente, dicha línea es de un diámetro Ø12" en PVC, el arrastre fue de unos 210 ml aproximados, llevando consigo unas 5 válvulas reguladoras de Ø12", costo estimado para reposición de tubería RD\$1,194,270.00.

En adición, se deben sustituir 05 válvulas reguladoras de presión Ø12" y limpiar escombros de la obra de toma, ya que se sedimentó por la crecida. Con una inversión estimada RD\$ 625,000.00.

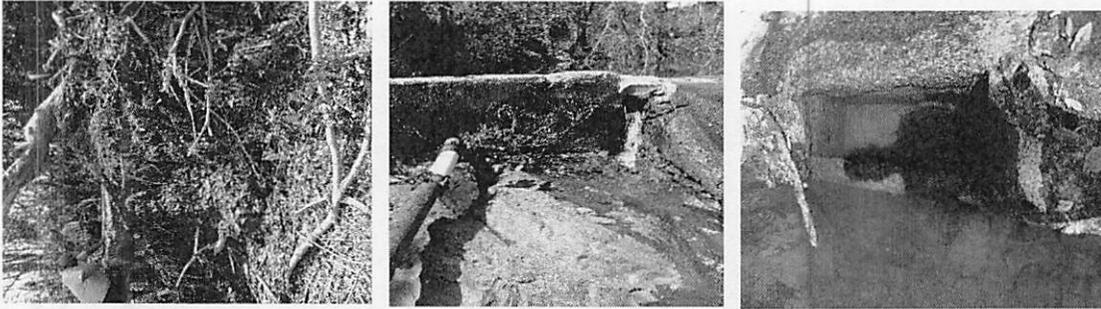
1.1 Obra de Toma de Hato de Mana

1.1.1 Obstrucción en obra de toma y el desarenador por sedimento, producto de la crecida de río, es requerido corte de árbol y limpieza del desarenador costo estimado RD\$ 130,000.00 la rehabilitación del desarenador y la parrilla de la obra de toma se estima una inversión de RD\$ 120,000.00

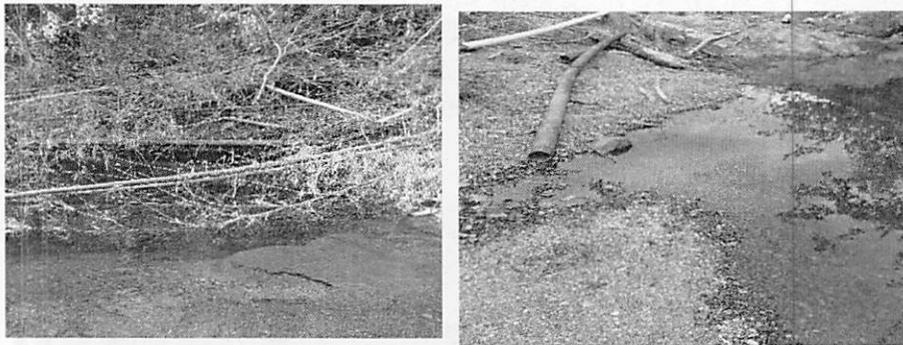
1.1.2 Tramos de tubería Ø6" destruidas por el arrastre producto de la crecida del rio, recomendamos la colocación de una nueva línea de aducción, desde obra de toma hasta la planta de tratamiento. aproximada mente 1.2km Costo estimado RD\$45, 201,600.00 (Incluye uso de equipo pesado y posible adición de material).

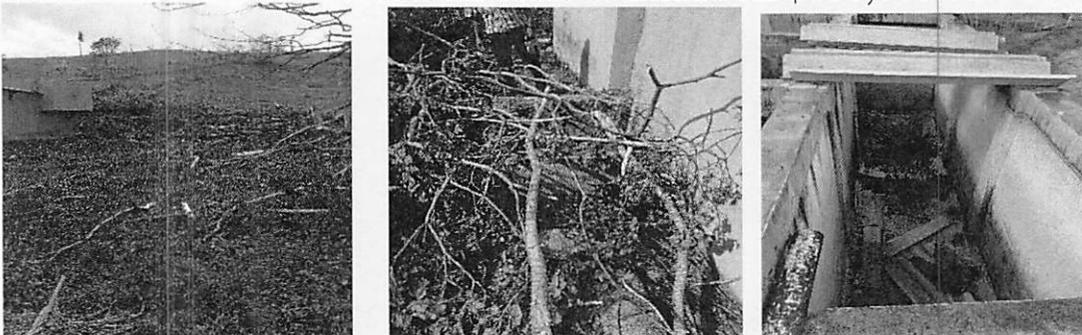
1.2 Planta Tratamiento

Área perimetral llena de escombros, se recomienda la limpieza del perímetro de la planta; costo de RD\$21,000.00 y la rehabilitación del techo del sedimentador que se utiliza como depósito y cambio de las válvulas de Ø4, con un costo estimado RD\$350,000.00

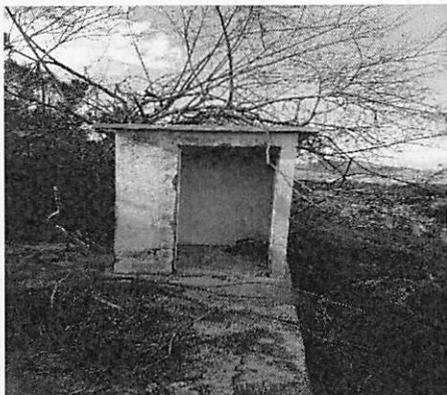
1.3 Depósito de la Enea

Área perimetral llena de escombros por caída de árboles, se recomienda limpieza del depósito de la Enea Santana y del perímetro, costo estimado RD\$ 35,000.00.00

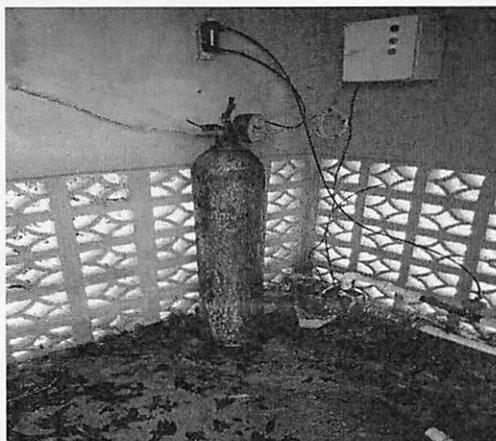
2. Acueducto Bayahibe

- 2.1 Sistema de cloración quemado completo y puerta de acceso destruida, costo estimado de rehabilitación 297,800.00.
- 2.2 Equipo # 1: banco de transformadores de 50 Kva, 240-12450/ 240-480 voltios, tipo poste sumergido en aceite, monofásico, Dañado, costo estimado de sustitución RD\$ 321,609.00.
- 2.3 Caída de árboles en el perímetro del depósito. Costo estimado de limpieza RD \$ 10,000.00.

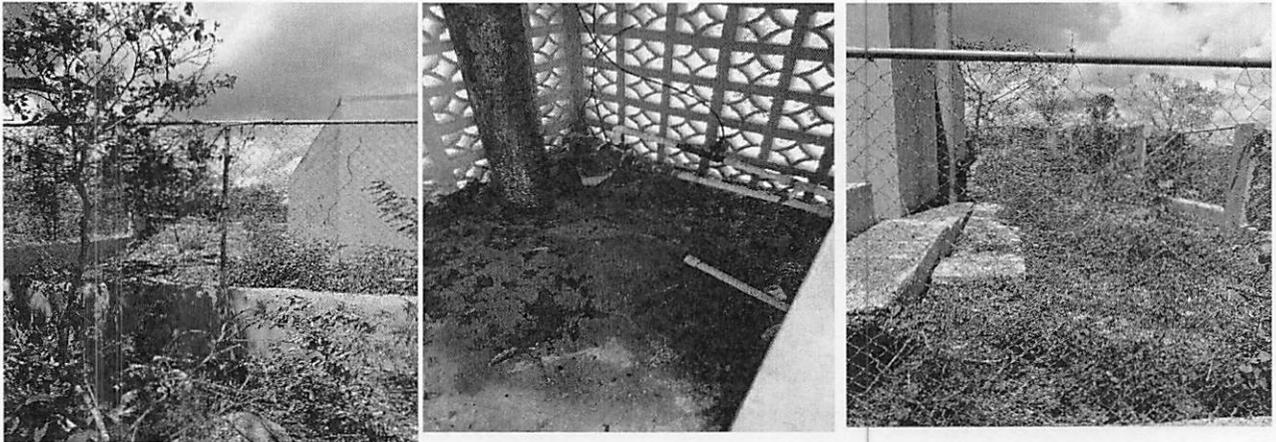
3. San Rafael del Yuma:

- 3.1 Bomba de cloración de 1 HP ,con rango de 0-50 quemado, el sistema de cloración no funciona.
- 3.2 Equipo #1, EBS de 250 GPM Vs 298'de TDH acoplada a motor sumergible de 20 HP, 3Ø, 480 V, 3500 RPM, 60Hz transformador eléctrico tipo poste de 50 kva, 7200/240-480 voltios, sumergido en aceite, monofásico. (dañado), costo de sustitución RD\$321,609.00.
- 3.3 Equipo # 3, EBS de 250 GPM Vs 298'de TDH acoplada a motor sumergible de 20 HP, 3Ø, 480 V, 3500 RPM, 60Hz transformador eléctrico tipo poste de 75 kva, 7200/240-480 voltios, sumergido en aceite, monofásico. (dañado), costo estimado de sustitución RD\$488,520.00.
- 3.4 Árboles caídos en el área perimetral. Costo estimado de limpieza RD\$26,219.00

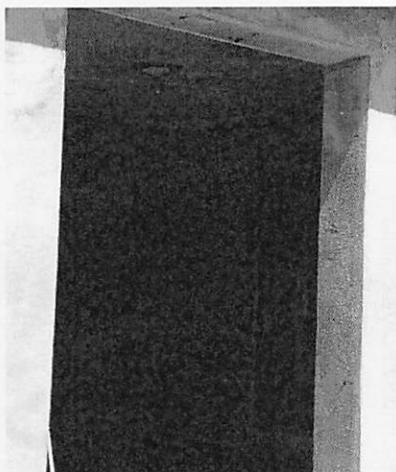
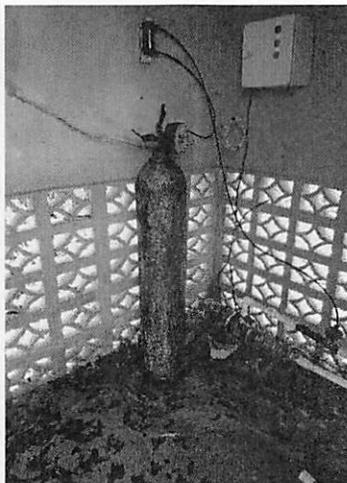
4. Boca de Yuma.

Bomba de cloración 1 HP quemada y sistema cloración no funciona. Recomendamos suministro e instalación de sistema de cloración completo bomba de 1HP con rango de 0-50 la escala. con un costo estimado de RD\$283,092. 00.

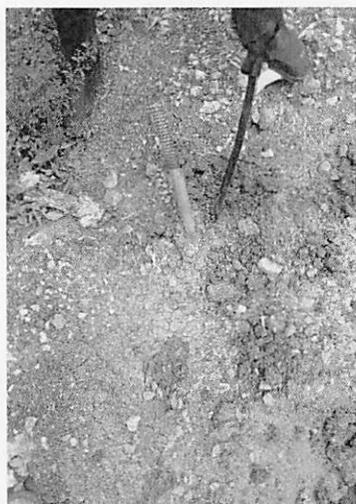
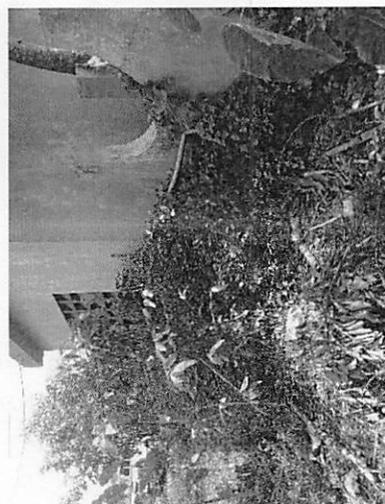
5. Acueducto de Nisibon.

Destrucción de verja perimetral, válvula depósito regulador dañada, arboles caídos en el perímetro del cárcamo. Recomendamos limpieza del perímetro del cárcamo de bombeo, así como la limpieza y desinfección del depósito regulador, suministro y colocación de Ø2" válvula de sectorización del depósito regulador, al igual que la construcción 35 ml de verja perimetral del bombeo, con un costo estimado de RD\$214,013.00.

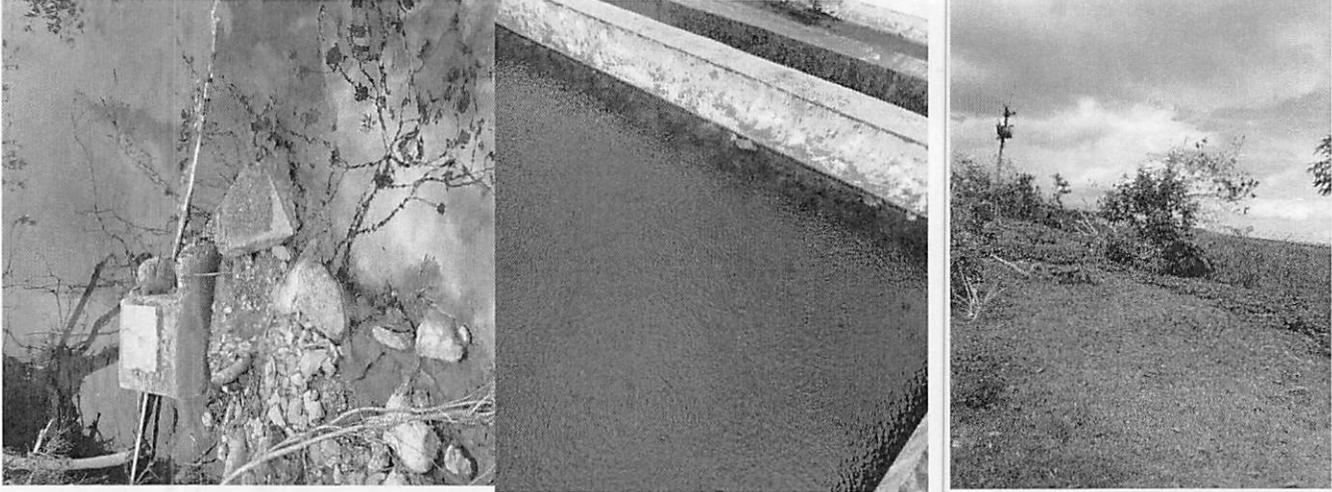
6. Acueducto la Otra Banda el Macao.

Cárcamo lleno de sedimento, parte del muro de obra de toma destruido. Recomendamos la limpieza del cárcamo de bombeo, la extracción de materiales, la reconstrucción del dique con una longitud de 5 ml y la desinfección de la planta y de los depósitos regulador, con un costo estimado de RD\$ 2,682,179.00.

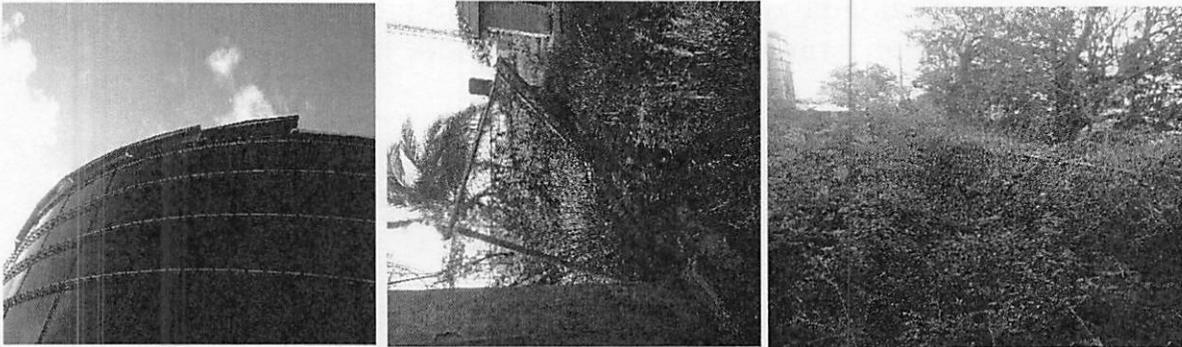
7.1 Área de los depósitos.

7.1.1 La verja perimetral de los depósitos fue afectada alrededor de 300 ml el cual tiene un costo de RD\$ 1,155,000.00

7.1.2 Cubre falda de los depósitos que fue afectado alrededor de 220ml con un costo de reparación de RD\$ 1,317,960.00

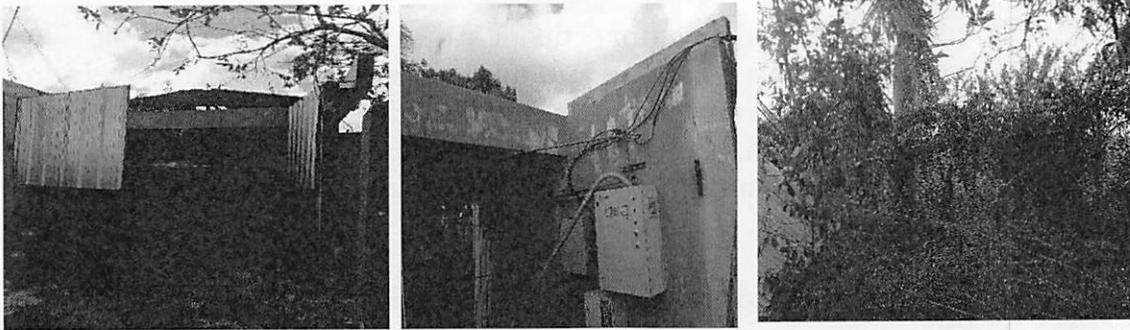
7.2 Campo de pozos Higüey

7.2.1 El techo de bombeo # 6 fue afectado totalmente el techo y la malla de protección de los transformadores su reparación ando por un costo de RD\$ 604,865.00

7.2.2 Parte de la verja perimetral, las puertas de acceso y la iluminación de la estación de bombeo # 3 destruida, se estima que su rehabilitación tiene un costo de RD\$1,506,720.00

7.2.3 La verja perimetral y la iluminación de la estación de bombeo #3 destruida con un costo estimado de reparación de RD\$1,130,040.00.

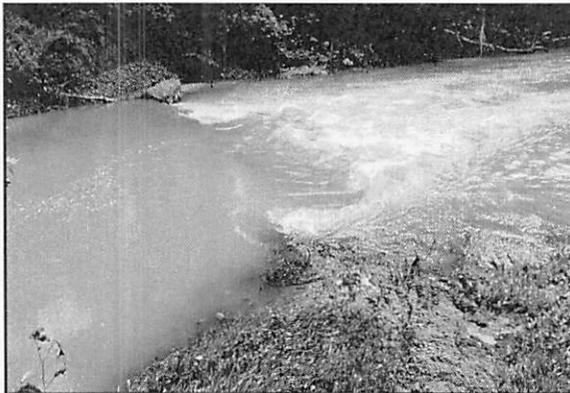
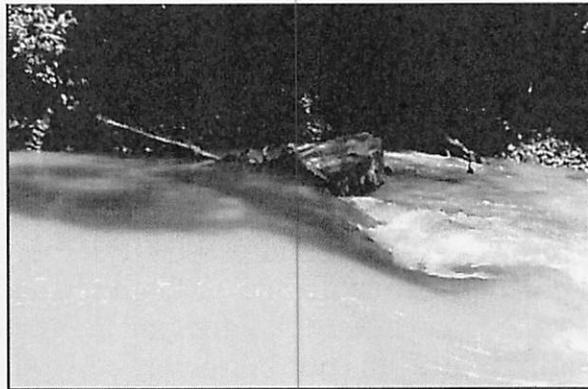
1.- Acueducto de Monte Plata:

Colapso total del dique derivador de caudal, recomendándose la reconstrucción del mismo, con una longitud aproximada de 40.00 ml. Debido a que este ítem no estaba en el catálogo del SIREN se tomó el ítem rehabilitación obra de toma una unidad, arrojándonos un monto de RD\$927,000.00 (según programa), pero según nuestros cálculos estimamos, un valor de RD\$4,224,373.47.

La obra de toma requiere de limpieza del vaso de almacenamiento con retro excavadora, por acumulación de material aluvional y otros, producto de la crecida del río Boyá. Así como también, la reposición de las rejillas (cedazos) del cárcamo de bombeo, requiriéndose su reposición e incluir suministro y colocación, para una dimensión aproximada de (1.50 x 4.00) ml y cinco (5) tapas tipo cisterna de acero inoxidable de dimensiones (1.20 x 1.20) ml.

Debido a que el dique que colapsó no tenía protección en sus márgenes, recomendamos conjuntamente con la reconstrucción del mismo, la colocación de muros de gaviones en ambas márgenes (900.00 m³ en cada lado), tres camadas de 3, 2 y 1 m³ respectivamente, para un monto total estimado de RD\$5,400,000.00.

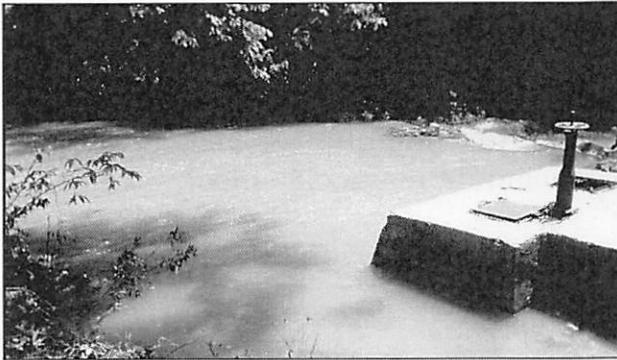
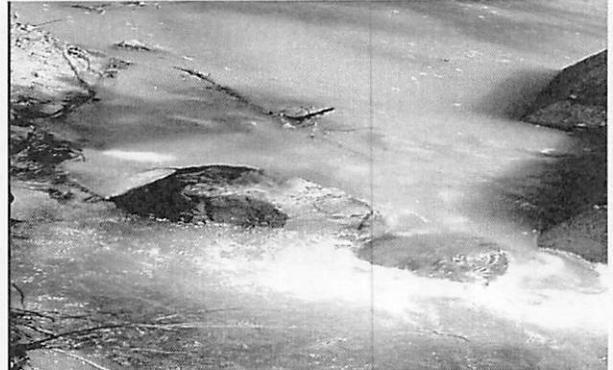
2.- Acueducto Sabana Grande de Boyá:

La obra de toma requiere limpieza con retro excavadora, por acumulación de material aluvional y otros, producto de la crecida del Río Boyá. De igual forma la cajuela de captación requiere limpieza con una brigada de hombres (10 hombres/día/3 días), por acumulación de material, costo estimado RD\$100,000.00.

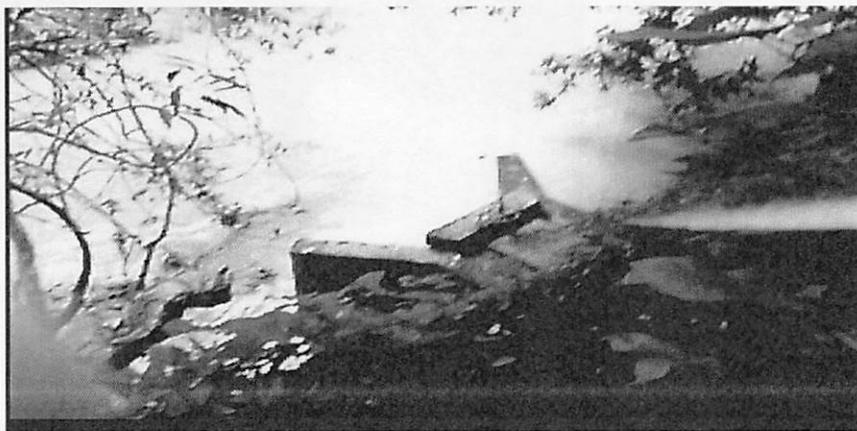
3. Acueducto El Cacique:

La obra de toma requiere limpieza con retro excavadora, por acumulación de material aluvional y otros, producto de la crecida del Río Sabita. Además, el cárcamo de bombeo requiere limpieza con brigada de hombres (4 hombres por un día), costo estimado RD\$100,000.00.

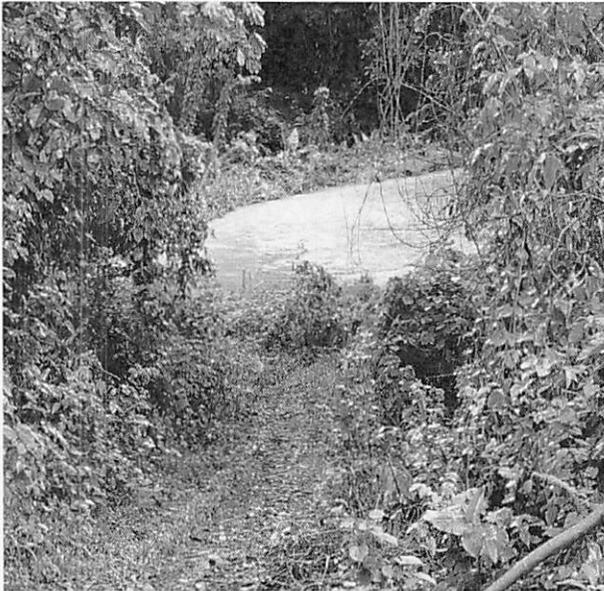
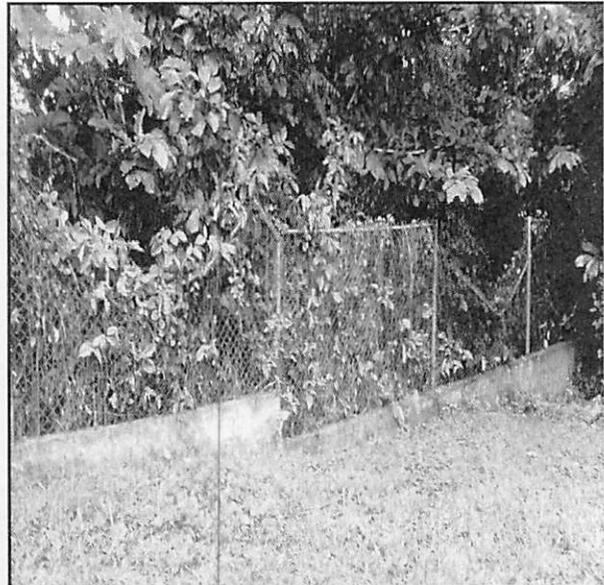
4. Acueducto Múltiple El Dean y El Bosque:

La obra de toma requiere limpieza con retro excavadora, por acumulación de material aluvional y otros, producto de la crecida del río. Asimismo, el cárcamo de bombeo requiere limpieza por el mismo concepto. Necesitándose una brigada de 10 hombres/día/2 días para tales fines.

Una parte de la verja perimetral en malla ciclónica resultó afectada por la caída de varios árboles ya retirados. Por lo que hay que reponer 12.00 ml (incluir desinstalación, suministro y colocación de malla ciclónica).

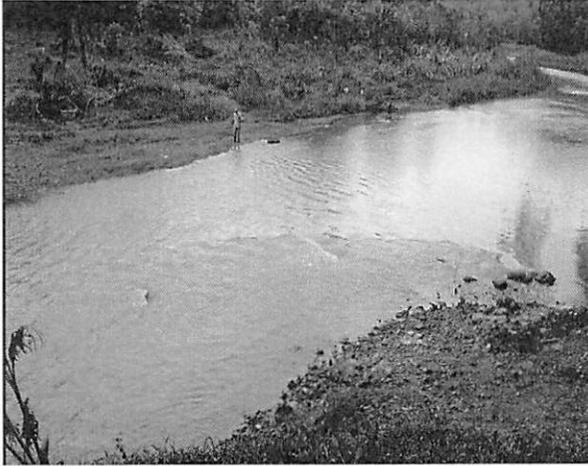
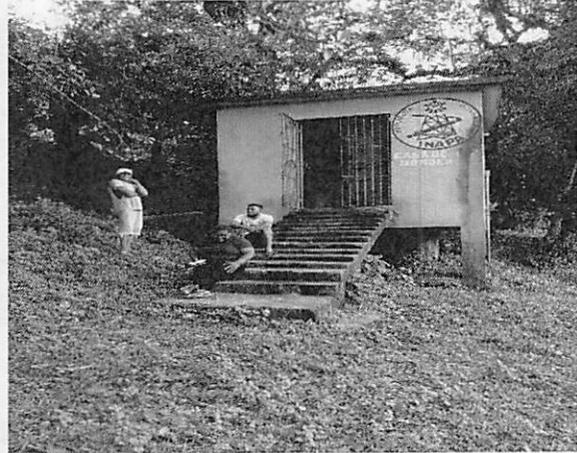
5. Acueducto Don Juan:

5.1 La obra de toma requiere limpieza con retro excavadora, por acumulación de material aluvional y otros, producto de la crecida del Río Ozama. Así como la limpieza del cárcamo de bombeo, por el mismo concepto, con brigada de hombres (10 hombres/día/1 día).

5.2 Se requiere sustituir un tramo de tubería de 12" PVC-SDR-26, por acumulación de material (alimentación galería de infiltración – cárcamo de bombeo), con una longitud aproximada de 50.00 ml, Considerar suministro y colocación, costo estimado de rehabilitación RD\$427,424.00.

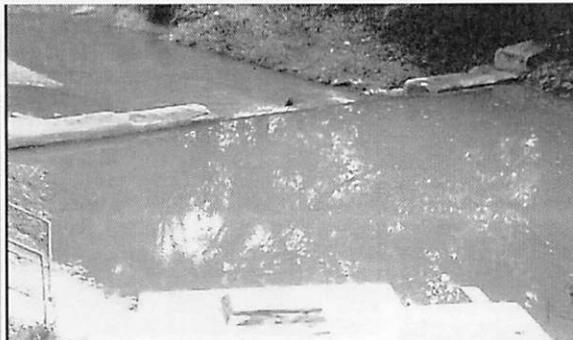
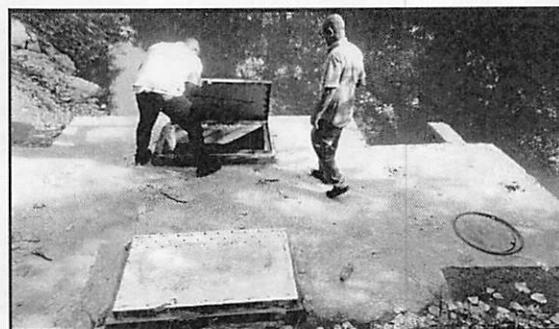
6. Acueducto Múltiple Yamasá:

La obra de toma requiere limpieza con retro excavadora, por acumulación de material aluvional y otros, producto de la crecida del Río Yamasá. Así como el cárcamo de bombeo, por la misma razón, requiriéndose para ello una brigada de 12 hombres/día/ 1 día, costo estimado de rehabilitación RD\$183,900.00.

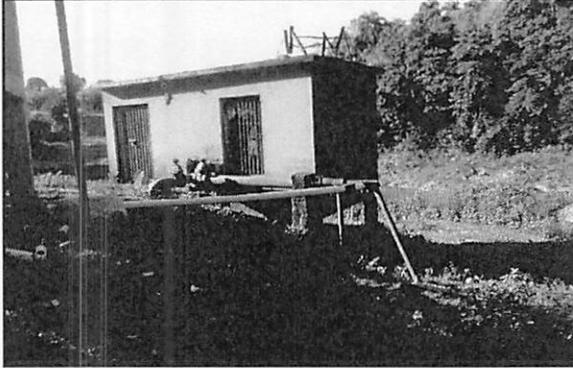
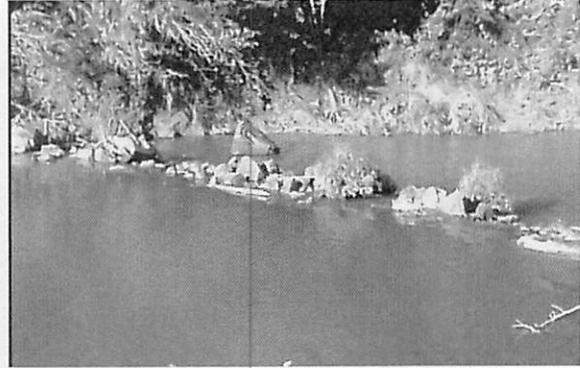
7. Acueducto Múltiple Peralvillo – Las Placetas:

La obra de toma requiere limpieza con retro excavadora, por acumulación de material aluvional y otros. Así como el cárcamo de bombeo, por la misma razón, requiriéndose para ello una brigada de 12 hombres/día/ 1 día, costo estimado de rehabilitación RD\$153,900.00.

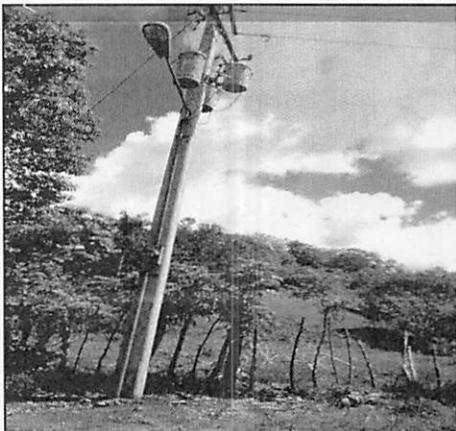
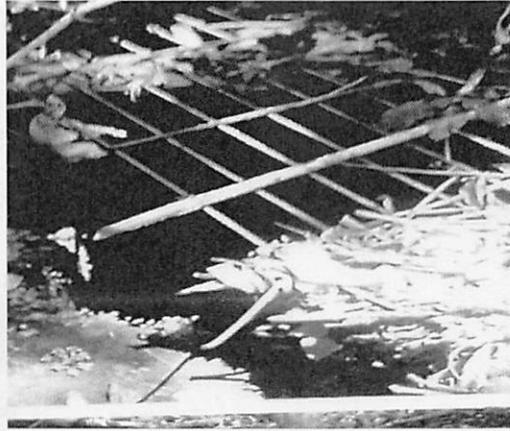
8. Acueducto Batey Verde-Aserradero-Juan Sánchez La Pista

La obra de toma es un pozo artesanal. La tormenta dañó el banco de transformadores (3 uds de 15 KVA c/u), por lo que se recomendó su reposición (incluir suministro y colocación). Asimismo, también se recomendó la reposición de rejilla y cedazo que sirven de protección al pozo artesanal (incluir suministro y colocación), con dimensiones de (5.0 x 5.0) ml, costo estimado de rehabilitación RD\$145,136.27.

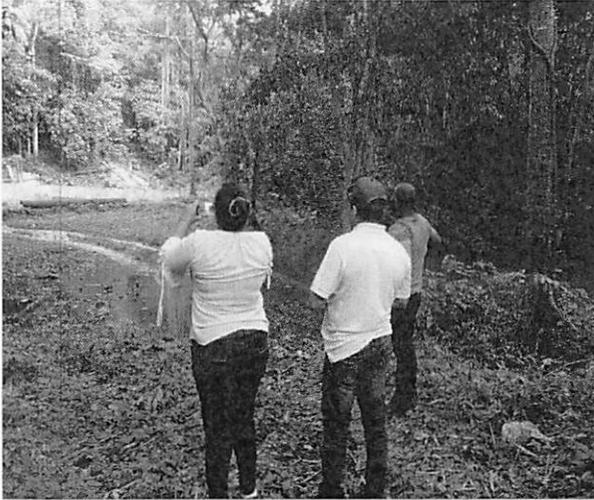
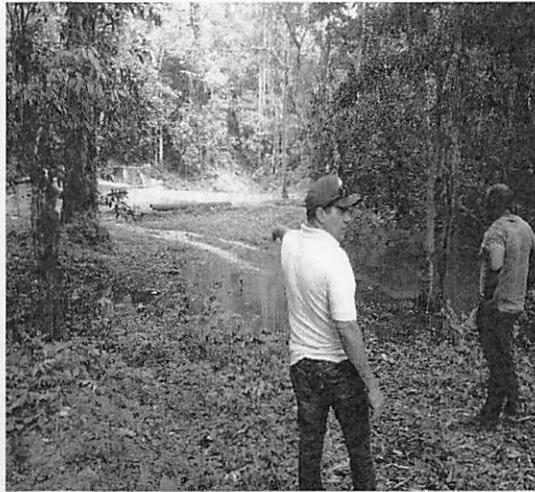
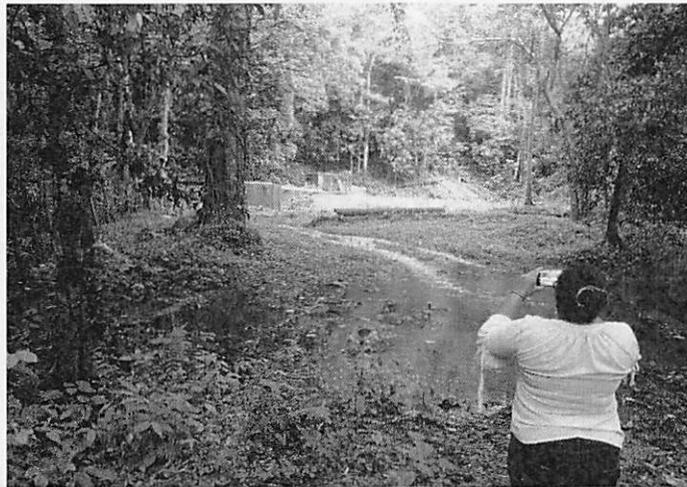
9. Acueducto de Bayaguana:

La obra de toma requiere limpieza con brigada de hombre (15 hombres/día/1 día), por acumulación de material aluvional y otros, por crecida del Río Comate, costo estimado de rehabilitación RD\$145,136.27.
