INAPA Instituto Nacional de Aguas Potables Y Alcantarillados

DIRECCIÓN DE OPERACIONES

INFORME EVALUACIÓN DE DAÑOS A SISTEMAS DE ABASTECIMIENTO AGUA POTABLE CAUSADOS POR EL PASO HURACÁN FIONA

Octubre 2022
Santo Domingo
República Dominicana

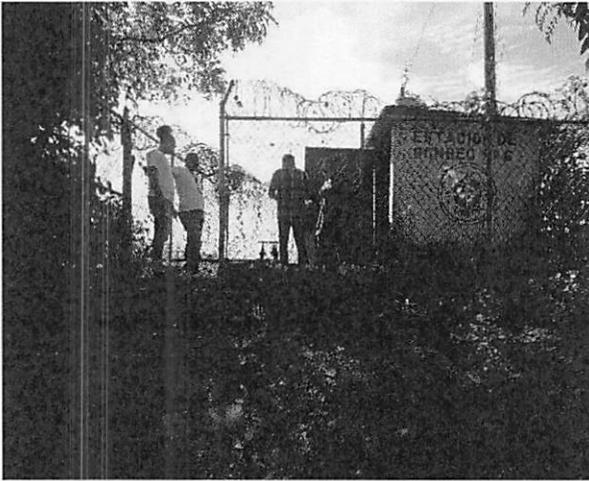
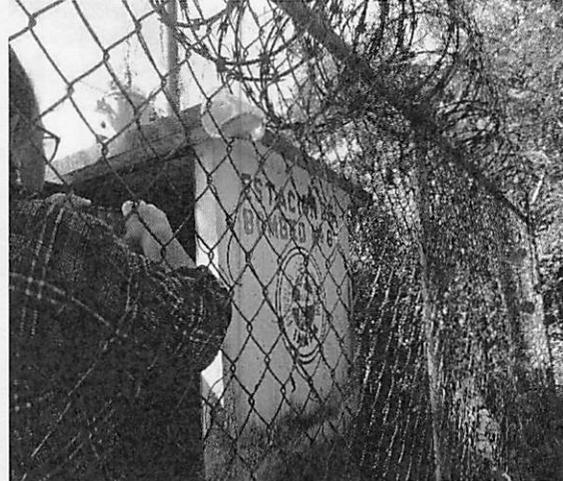
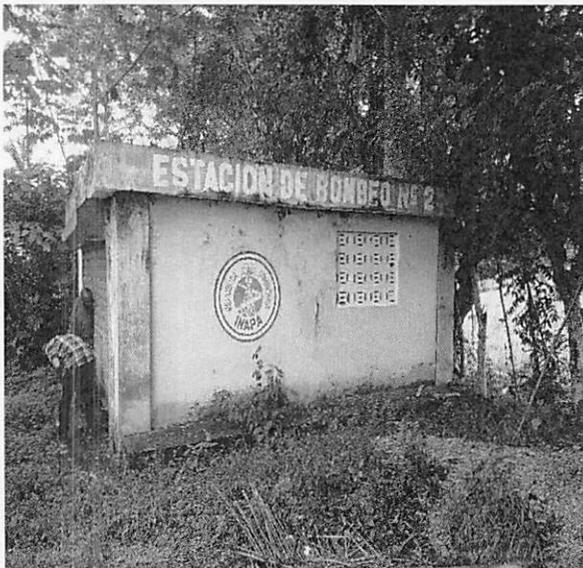
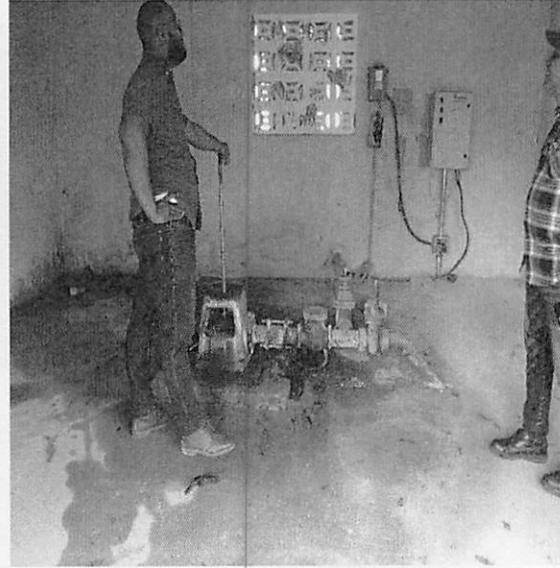
13.Acueducto Múltiple Hacienda Estrella

- 13.1 Electrobomba sumergible de 3 HP, en la estación de bombeo No.6, quemada, por lo que recomendamos suministro y colación de la misma, costo estimado RD\$75,000.00
- 13.2 Motor de 15 HP de la estación de bombeo No.6 del campo de pozos, solicitando lo mismo para este también, costo estimado de rehabilitación RD\$220,000.00.
