**INSTITUTO NACIONAL DE AGUAS POTABLES Y  
ALCANTARILLADOS  
(INAPA)  
DIRECCION Y SUPERVISION Y FISCALIZACION DE OBRAS  
“Año de la Innovación y la Competitividad”**

**INFORME TÉCNICO DE SUPERVISION DE OBRA  
REPORTE DE CUB. NO. 04 (Final) ✓  
PERIODO DE EJECUCION DE TRABAJOS: 03/09/19 A 11/11/19 ✓**

Referencia : **Obra:** Rehabilitación Depósito Regulador Metálico Superficial De 264,172 GLS de Capacidad y Reparación de Averías en el Municipio Pepillo Salcedo  
**Contrato:** 070-2017 ✓  
**Contratista:** Ing. Livio Mercedes Castillo  
**Provincia:** Monte Cristi

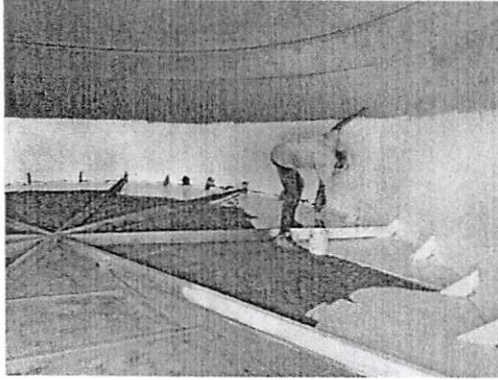
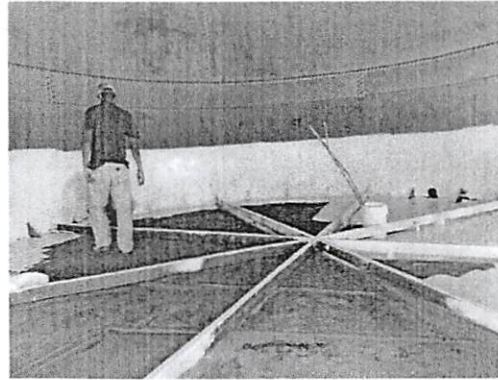
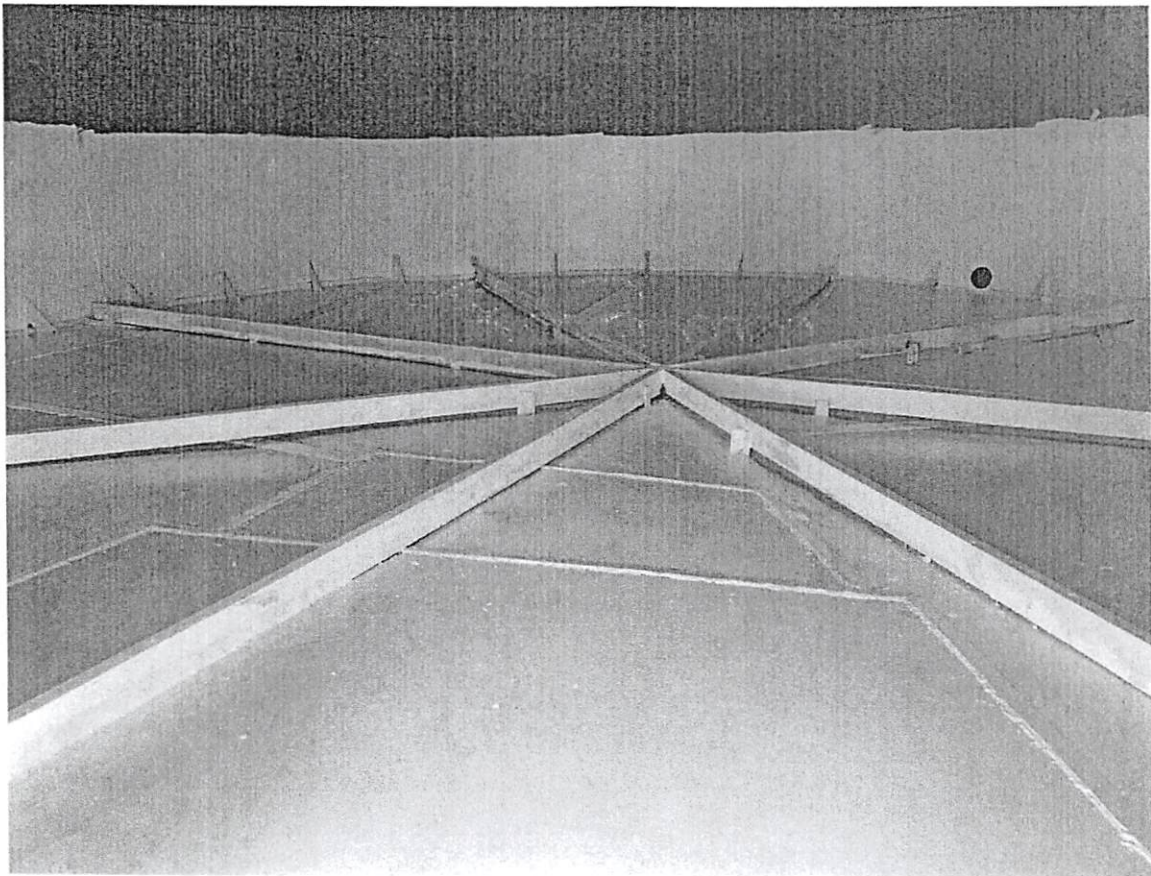
En este reporte de cubicación las partidas más importantes a resaltar es la pintura de mantenimiento en el Depósito Regulador, pintura Amercoat 385, que se colocó en el fondo y 1.20mts en las paredes internas del mismo.
