INSTITUTO NACIONAL DE AGUAS POTABLES Y ALCANTARILLADOS
(INAPA)
DIRECCION DE SUPERVISION Y FISCALIZACION DE OBRAS

INFORME TÉCNICO DE SUPERVISION DE OBRA
REPORTE DE CUB. NO. 2
PERIODO DE EJECUCION DESDE 03/08/2021 HASTA 30/08/2021

Referencia : **Obra:** Mejoramiento Acueducto Pedernales (Rehabilitación Obra de Toma y Colocación Línea Aducción) Lote I
Contrato: 039-2021
Contratista: Metro Eléctrica S.R.L.
Provincia: Pedernales

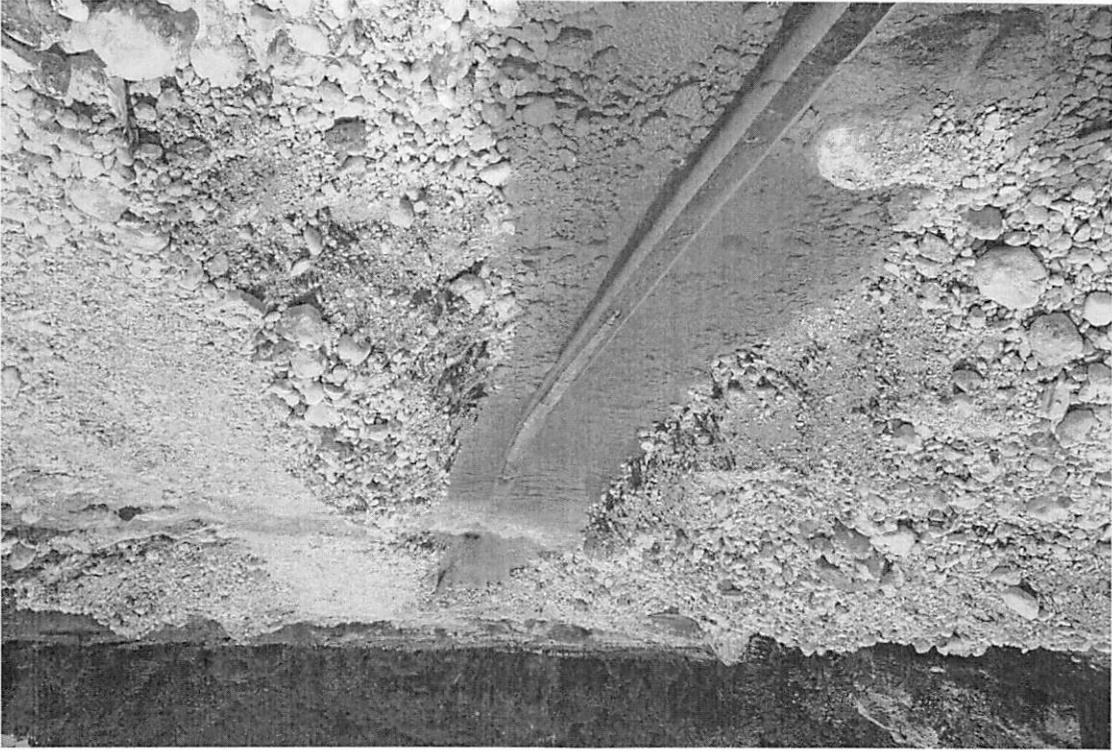
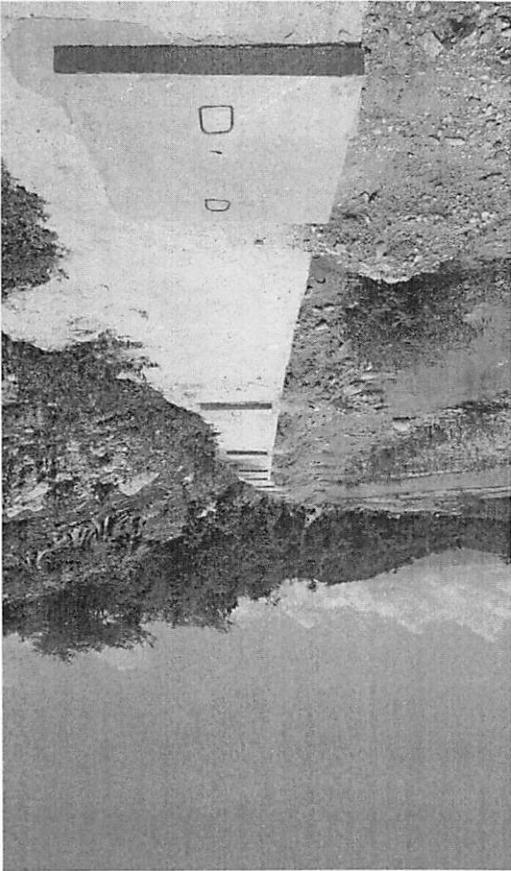
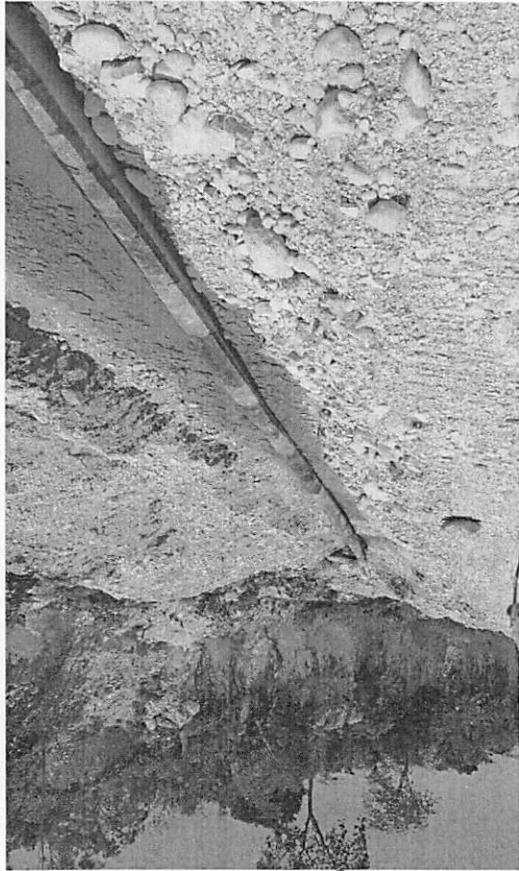
Memoria Fotográfica Rehabilitación Acueducto Pedernales, Provincia Pedernales.

III) **Actividades a destacar:** Las actividades más destacadas en obra son, la corrección de daños en el cárcamo de bombeo existente causada por la tormenta grace en agosto 2021, colocación de 508.00 m de tubería Ø16" Acero (SCH-40) y movimiento de tierra c/ equipo.
