INSTITUTO NACIONAL DE AGUAS POTABLES Y ALCANTARILLADOS

***INFORME TÉCNICO DE SUPERVISION DE OBRA
REPORTE DE CUB. NO. 1
PERIODO DE EJECUCION DE TRABAJOS: 18/03/19 A 18/04/19***

Referencia : **Obra:** Construcción Protección Taludes Planta Potabilizadora del
: Acueducto Juan Adrian
: **Contrato:** 106/2017
: **Contratista:** Ing. Fausto Rojas Vásquez
: **Provincia:** Monseñor Nouel

INFORME TÉCNICO DE SUPERVISION DE OBRA
Reporte de Cubicación No.2
Periodo 01 Marzo 2019 al 07 de Junio del 2019

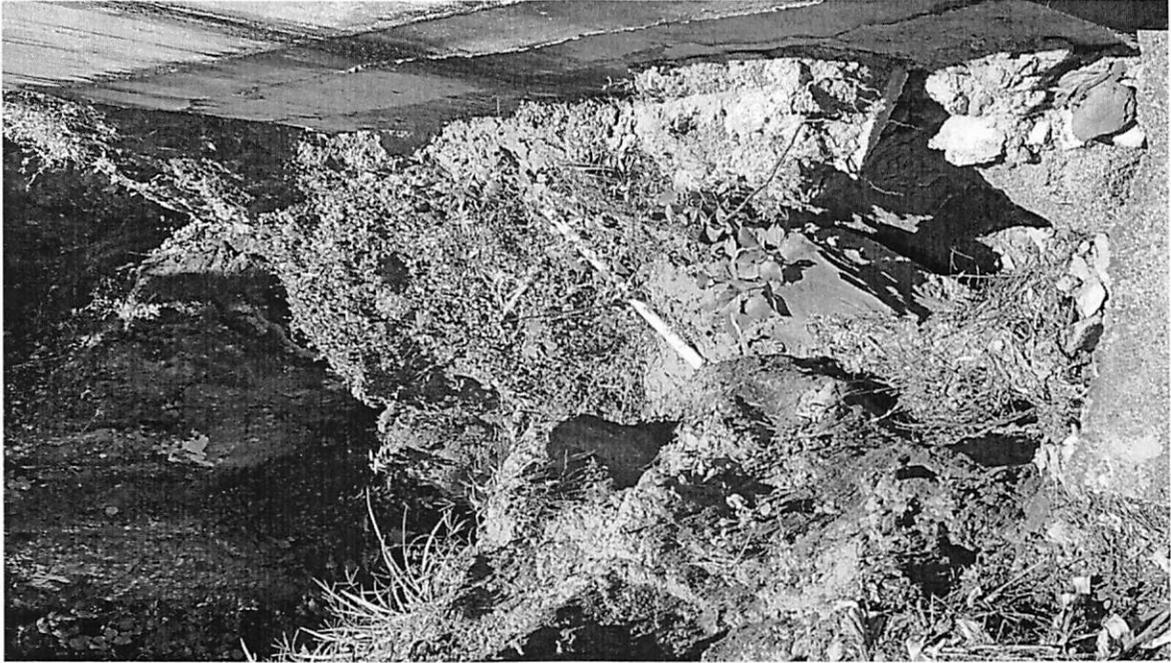
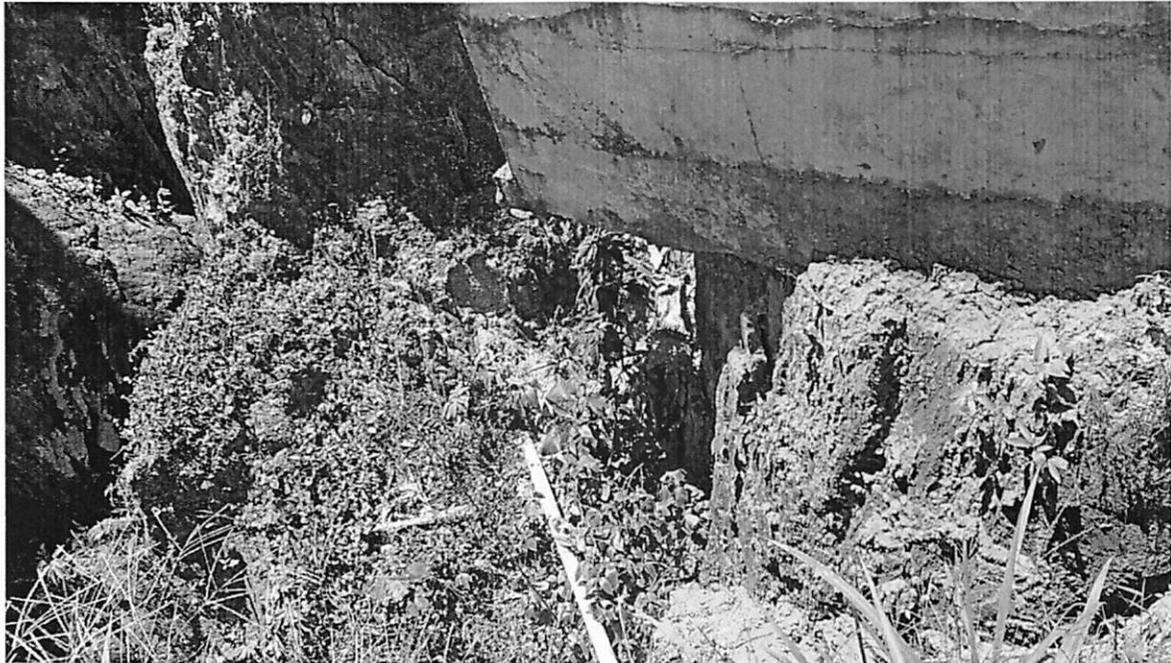
- Suministro y colocación de membrana geotextil en un 70% (332.50 m2)
- Suministro y colocación de malla drenante (geocompuesto para drenaje liviano y flexible) 70% (115.50 m2)
- Muro de contención con sistema de refuerzo de suelos con elementos de H=1.00 m (incluye geomalla) (según nuevo diseño), 80% (72 m3)
- Muro de contención con sistema de refuerzo de suelos con elementos de H=0.50 m (incluye geomalla) (según nuevo diseño), 80% (66 m3)

Los cambios presentados en esta obra se produjeron debido al cambio de diseño, de Muro de gaviones a un Terramesh.

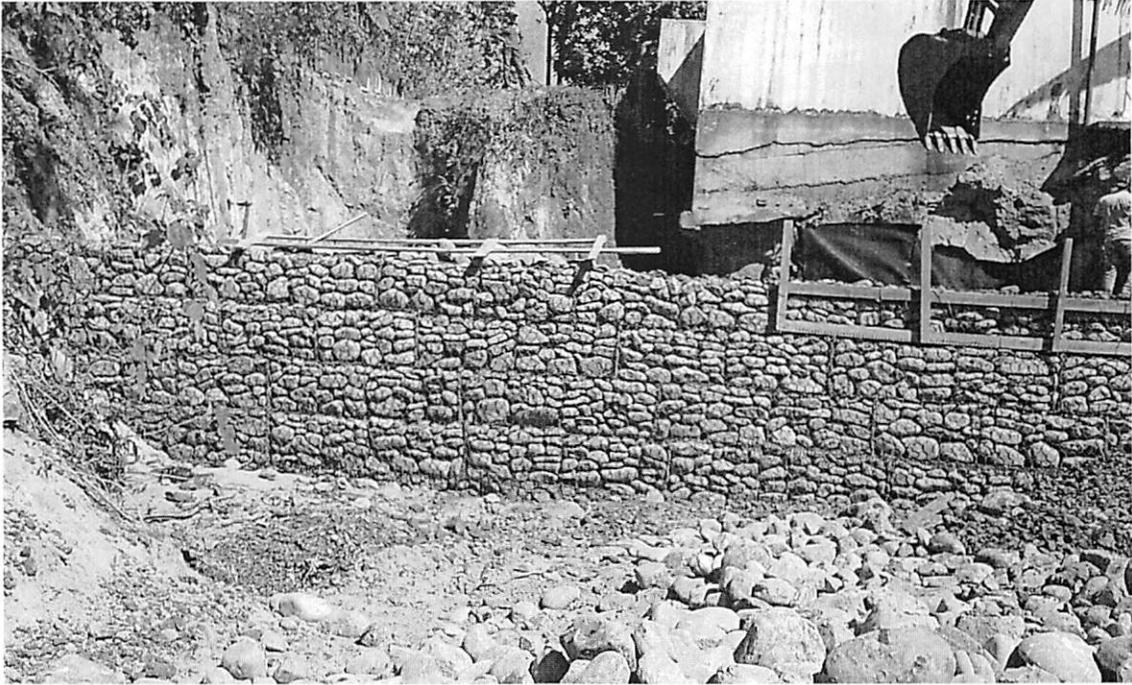
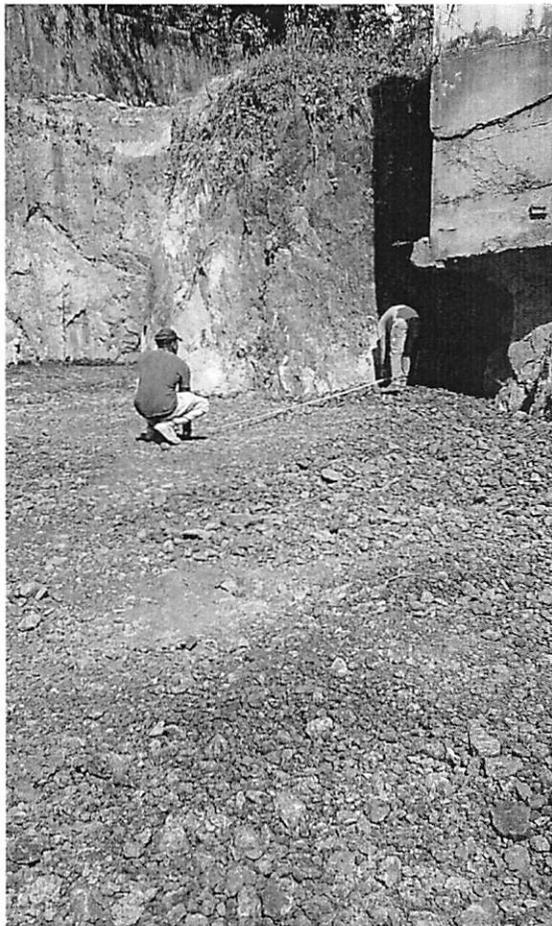
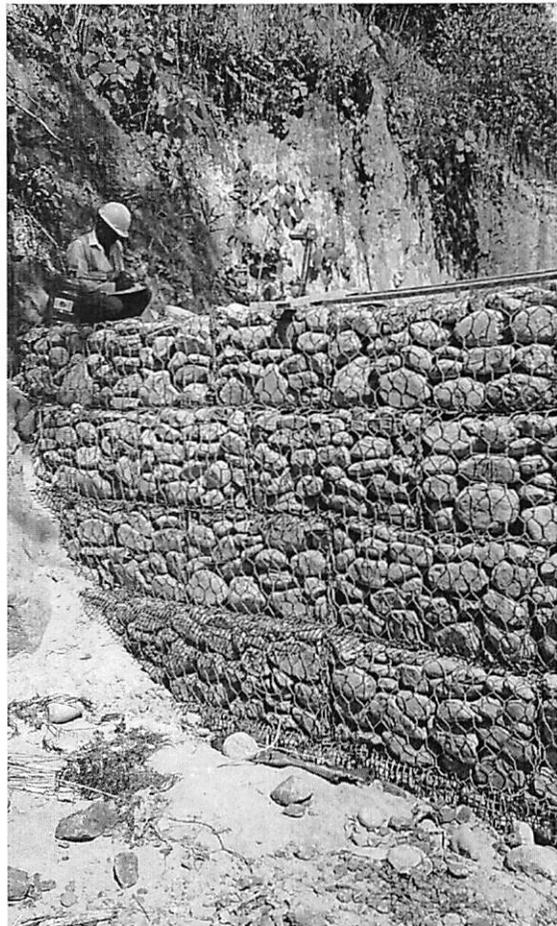
Al momento en la obra tiene construido 17.30x12.50m² con una altura de 7.00m y le faltan 4.50m de altura para completar el Terramesh..

Están en espera del material de mina de FALCONDO (tosca) para terminar y tienen proyectado terminar el lunes 10 de junio 2019.

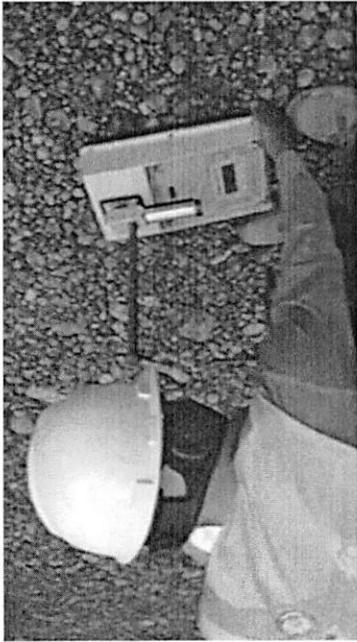
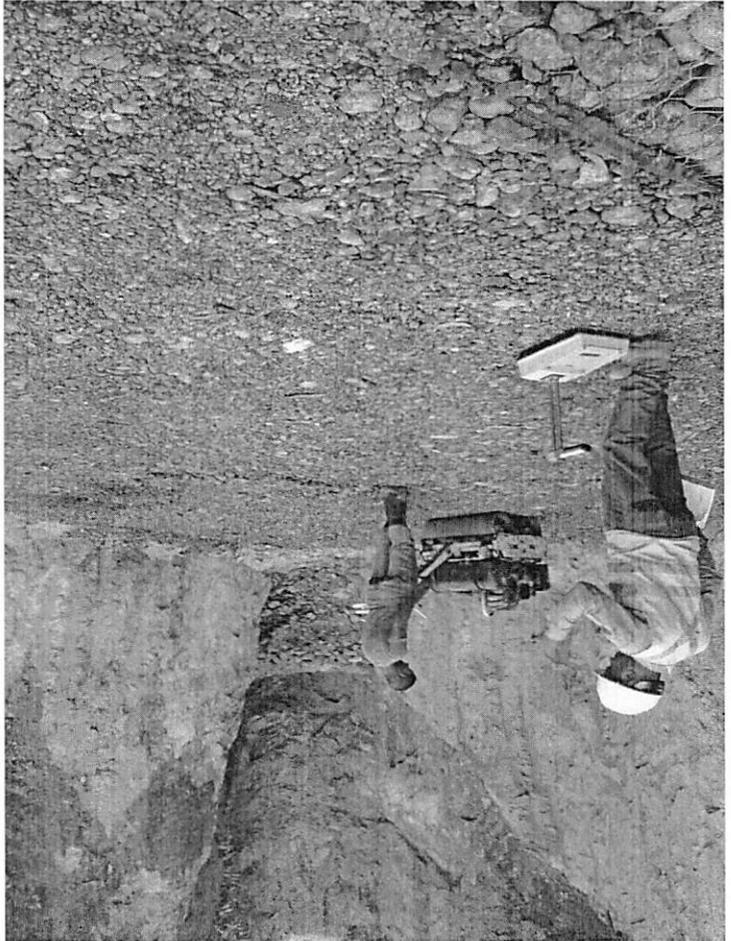
En este momento los trabajos están finalizados.
