INSTITUTO NACIONAL DE AGUAS POTABLES Y ALCANTARILLADOS
(INAPA)
DIRECCION DE SUPERVISION Y FISCALIZACION DE OBRAS
DEPARTAMENTO DE SUPERVISIÓN DE OBRAS CIVILES

INFORME TÉCNICO DE SUPERVISION DE OBRA
REPORTE DE CUB. NO. 09
PERIODO DE EJECUCION DE TRABAJOS DESDE 01/10/2021 HASTA 31/12/2022

Referencia : **Obra:** Ampliación Red de Distribución Acueducto Múltiple,
Limonal La Vereda, Acueducto Rio Arriba, Provincia Peravia,
Lote II.
Contrato: 084-2019
Contratista: Ing. Jose Dolores Espinosa Feliz
Provincia: Peravia

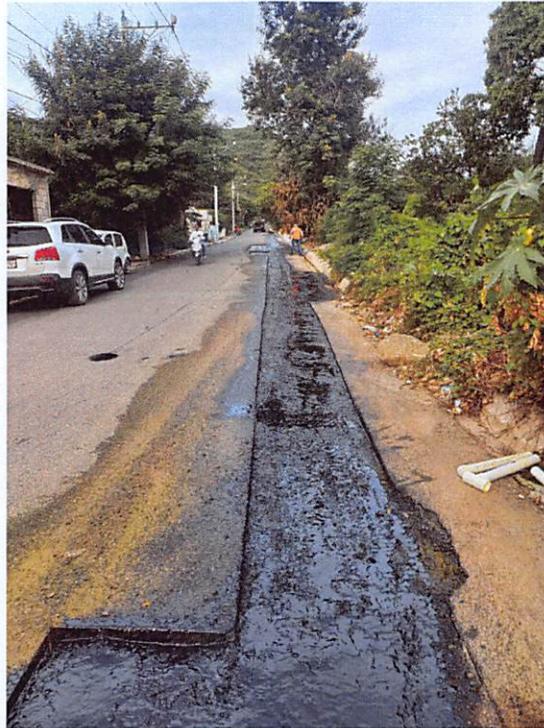
Ilustración 1: Riego de Adherencia

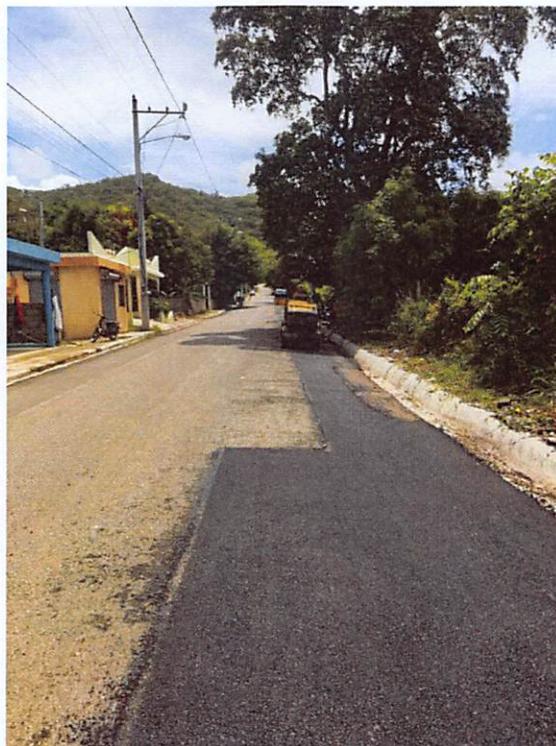
Ilustración 2: Colocación de Asfalto

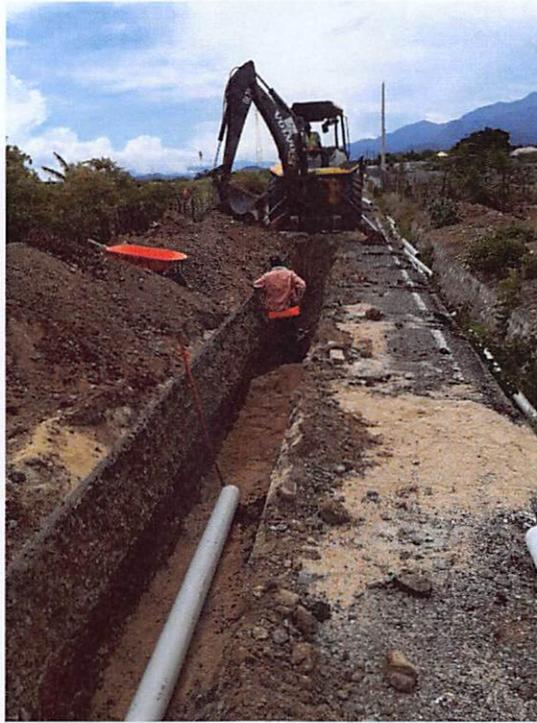
Ilustración 1: Colocación de Tuberías 6" sdr21

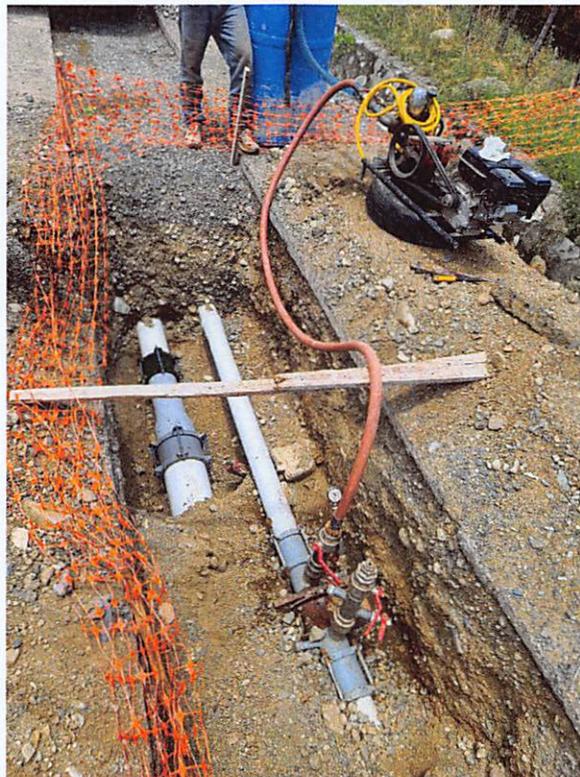
Ilustración 2: Prueba Hidrostática Redes Las Tablas

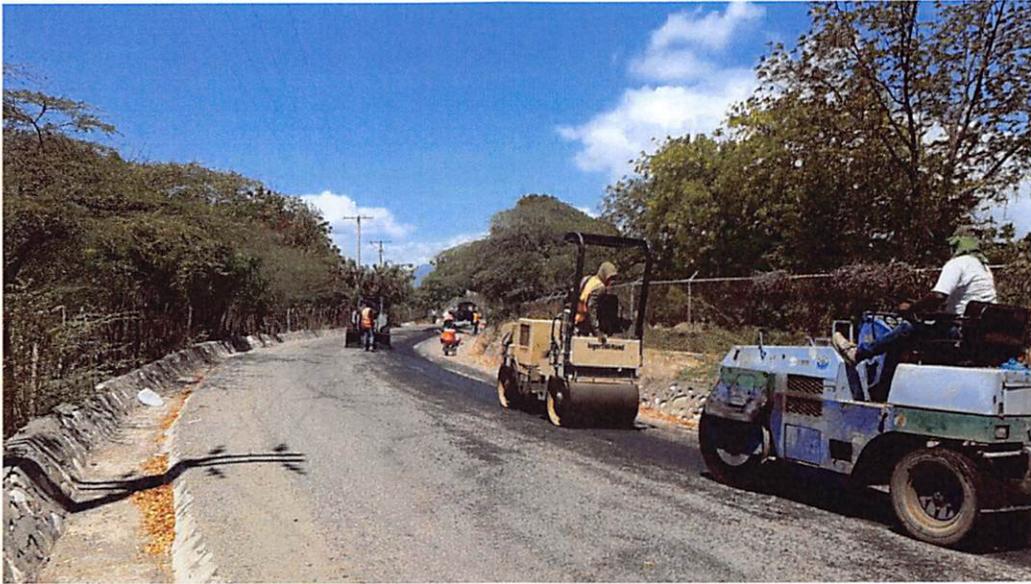
Ilustración 1: Proceso de compactación asfalto

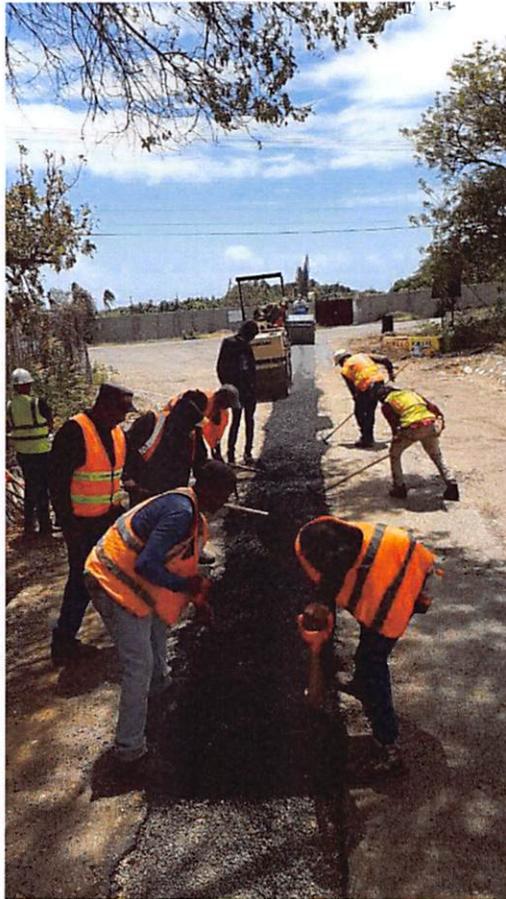
Ilustración 2: Reposición 2" asfalto
