**INSTITUTO NACIONAL DE AGUAS POTABLES Y ALCANTARILLADOS  
(INAPA)  
DIRECCION DE SUPERVISION Y FISCALIZACION DE OBRAS  
DEPARTAMENTO DE SUPERVISIÓN DE OBRAS CIVILES**

***INFORME TÉCNICO DE SUPERVISION DE OBRA  
REPORTE DE CUB. NO. 03  
PERIODO DE EJECUCION DE TRABAJOS DESDE 25/06/2020 HASTA 25/07/2020***

Referencia : **Obra:** Ampliación Red de Distribución Acueducto Múltiple,  
Limal La Vereda, Acueducto Rio Arriba, Provincia Peravia,  
Lote II.  
**Contrato:** 084-2019  
**Contratista:** Ing. Jose Dolores Espinosa Feliz  
**Provincia:** Peravia

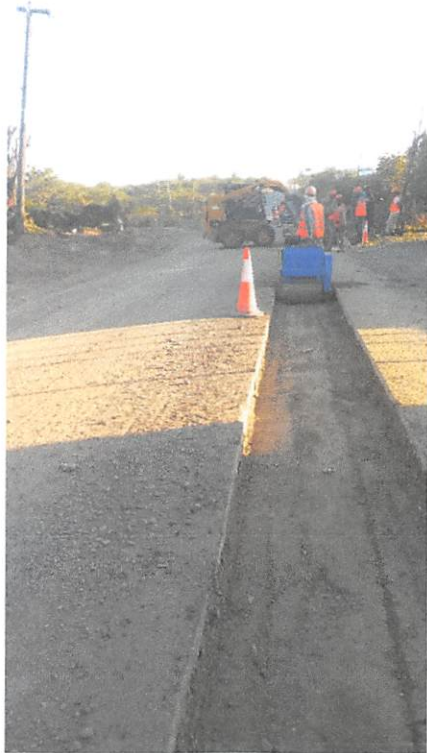
*Ilustración 1: Compactación de Zanja – Rio Arriba*

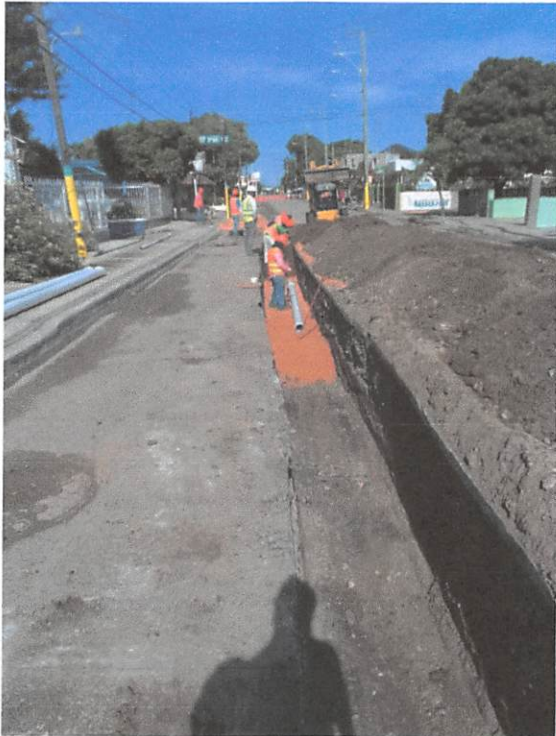
*Ilustración 2: Colocación de Tuberías – Rio Arriba*

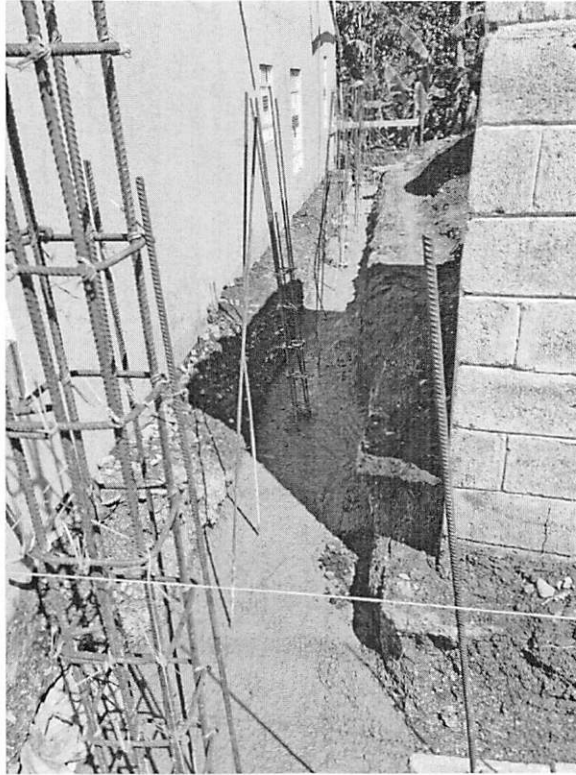
*Ilustración 1: Hormigonado zapata verja perimetral depósito metálico*

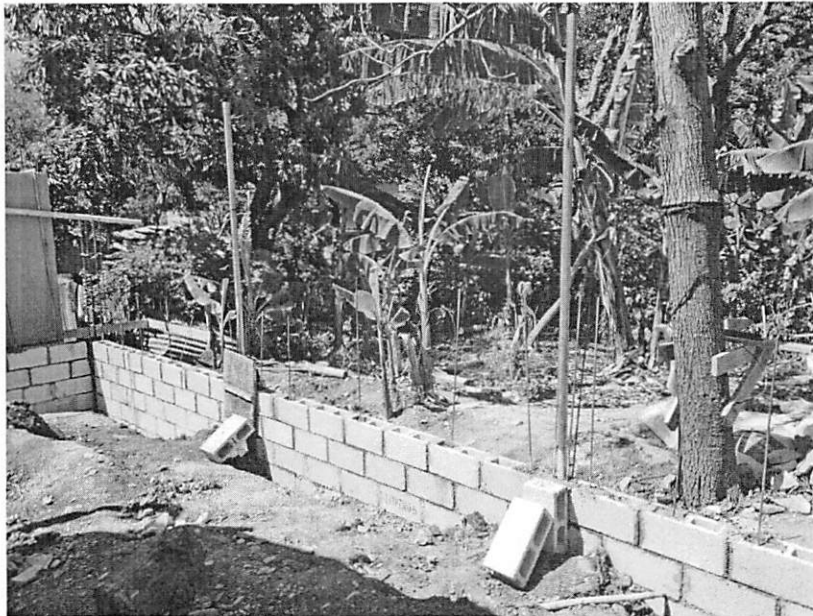
*Ilustración 2: Colocación bloques verja perimetral depósito metálico.*

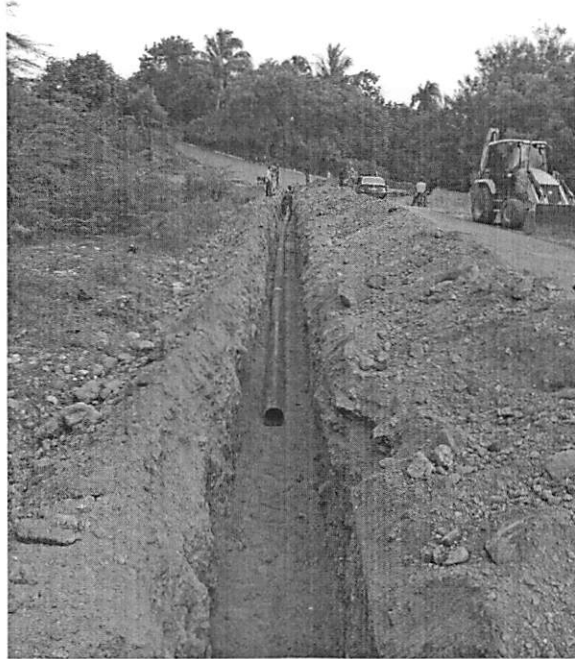
*Ilustración 1: Colocación De tuberías 8" Acero – Sector Limonal*

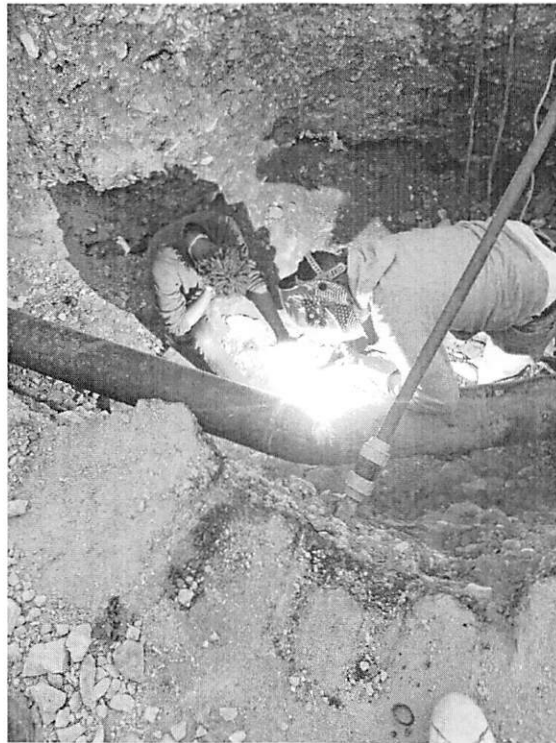
*Ilustración 2: Colocación De Piezas tuberías 8" Acero – Sector Limonal*
