**INSTITUTO NACIONAL DE AGUAS POTABLES Y ALCANTARILLADOS
(INAPA)
DIRECCION DE SUPERVISION Y FISCALIZACION DE OBRAS
DEPARTAMENTO DE SUPERVISIÓN DE OBRAS CIVILES**

**INFORME TÉCNICO DE SUPERVISIÓN DE OBRA
REPORTE DE CUB. NO. 4
PERIODO DE EJECUCIÓN DE TRABAJOS DESDE 30 JULIO HASTA 30 AGOSTO 2020**

Referencia : **Obra:** Construcción Línea De Conducción Y Red De Distribución
Caobete, Acueducto Múltiple Angelina - Las Guáranas
El Pescozón - La Cuca Los Limones.

Contrato: 073-2019

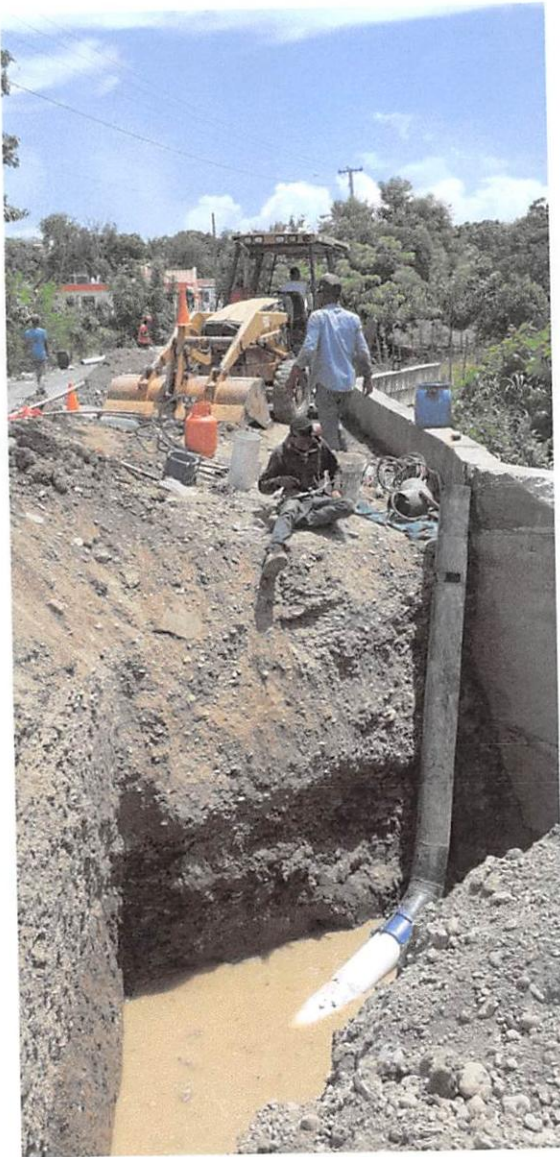
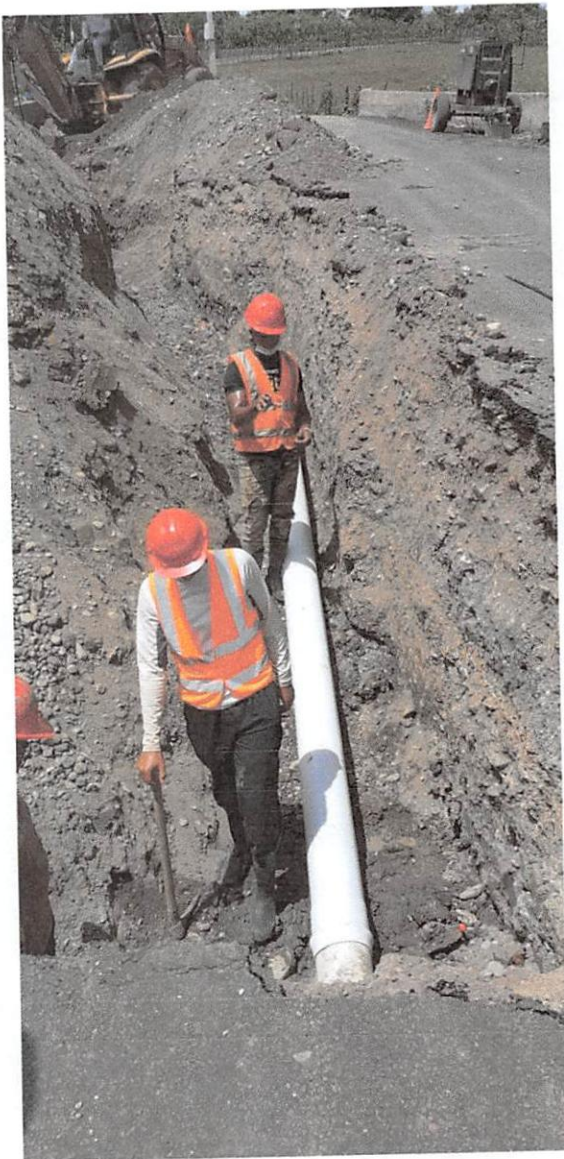
PROCESO COLOCACIÓN DEL CRUCE 8" ACERO

Otra partida que se agrega a las partidas Nuevas es la corrección de averías en el sistema, en particular la existente en la tubería $\varnothing 8''$ acero, sobre el puente del río Guiza, el cual producto de un accidente produjo la rotura de la tubería que conduce el agua hacia el depósito Regulador existente en la comunidad de Cuca.

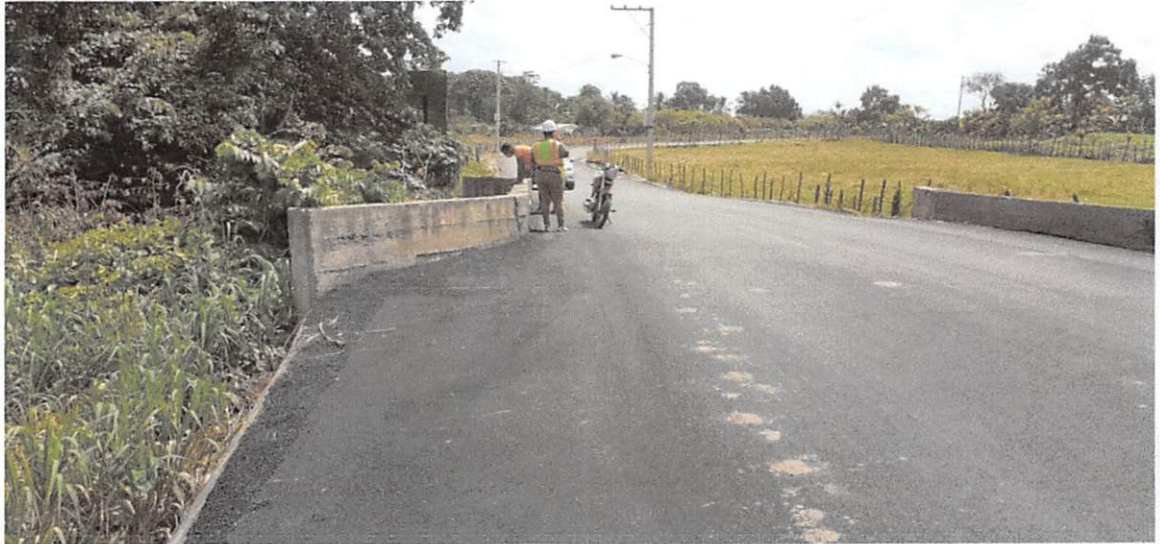
Puente antes del trabajo
