INSTITUTO NACIONAL DE AGUAS POTABLES Y ALCANTARILLADOS

**INFORME TÉCNICO DE SUPERVISION DE OBRA  
REPORTE DE CUB. NO. 14**

Referencia: **Obra:** Construcción De Sistema De Saneamiento Arroyo Gurabo Y Su Entorno, Municipio Santiago Lote II

**INFORME TÉCNICO DE SUPERVISION DE OBRA  
REPORTE DE CUB. No. 11**

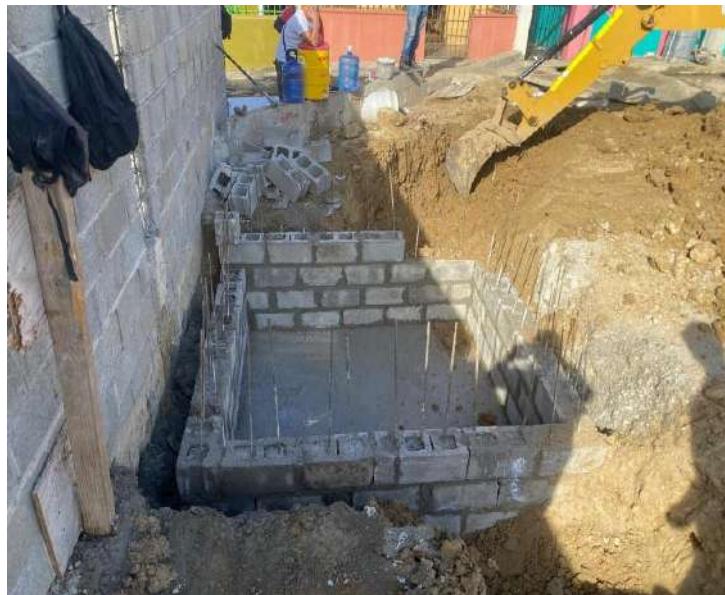
*Imbornal Calle 15*

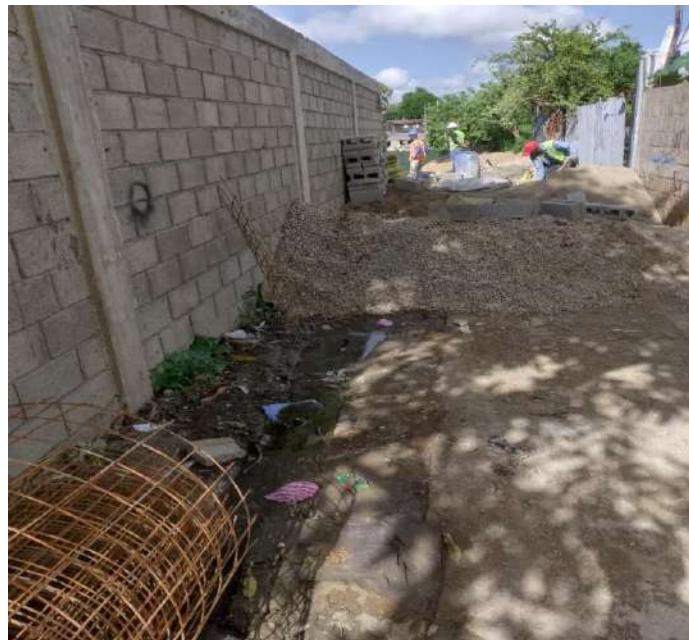
*Verja Perimetral Ciruelito – terracita*

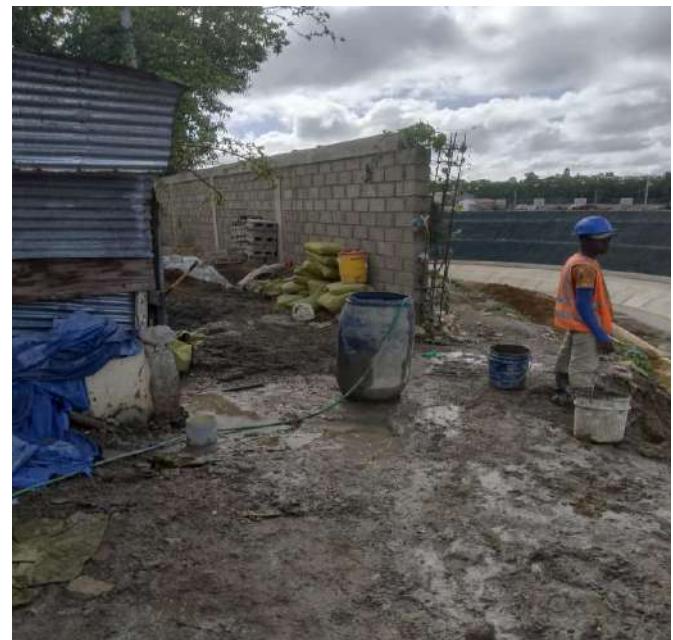
*Verja Perimetral Ciruelito - terracita*

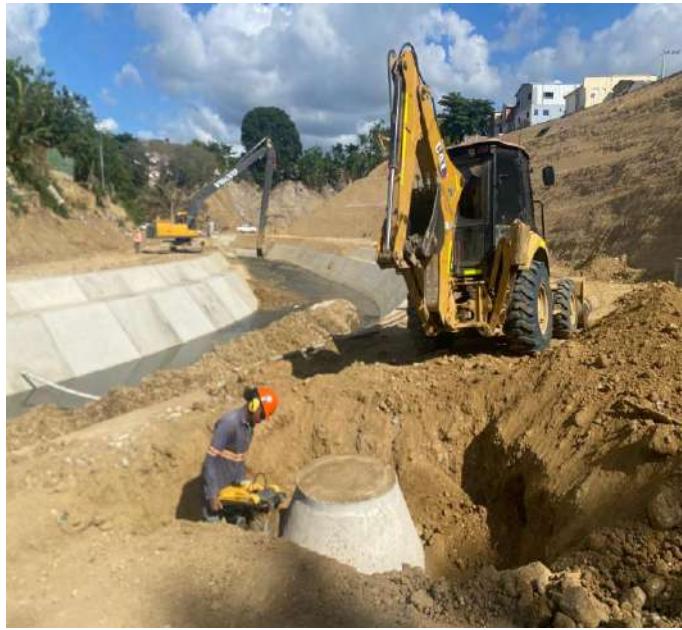
*Colocacion de registro prefabricados*

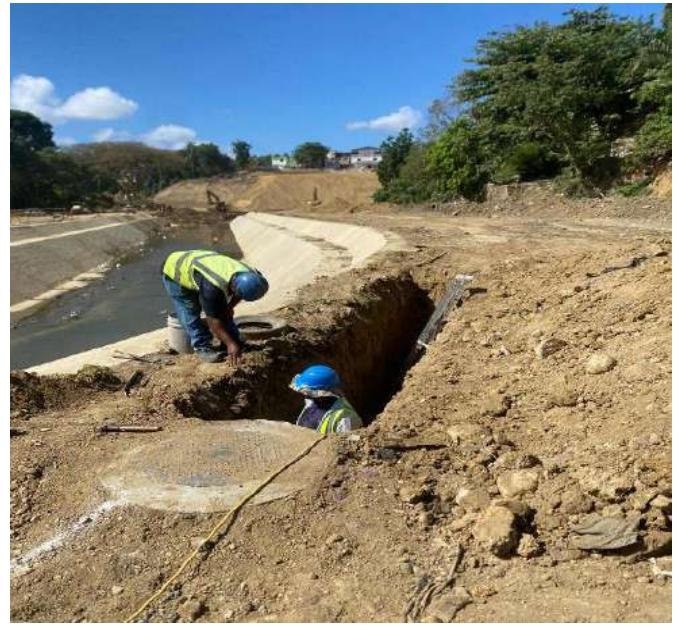
*Colocación de registro prefabricados*

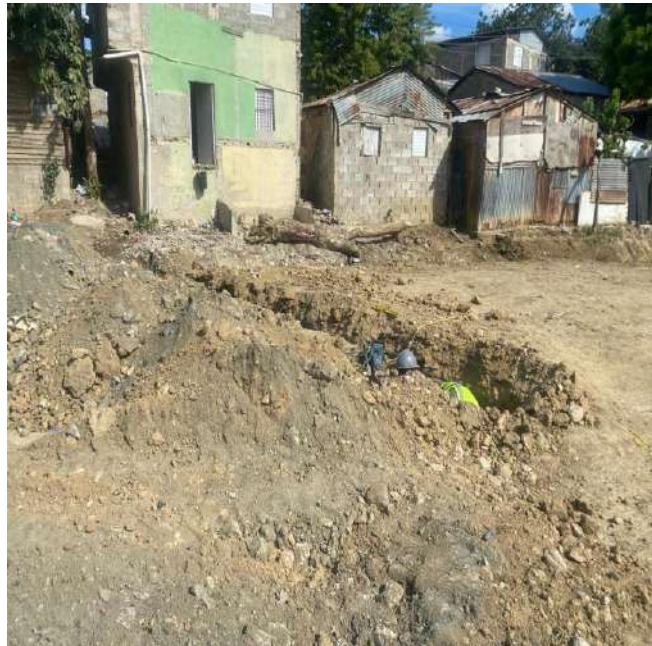
*Colocacion de tuberia de 8 para condominales*

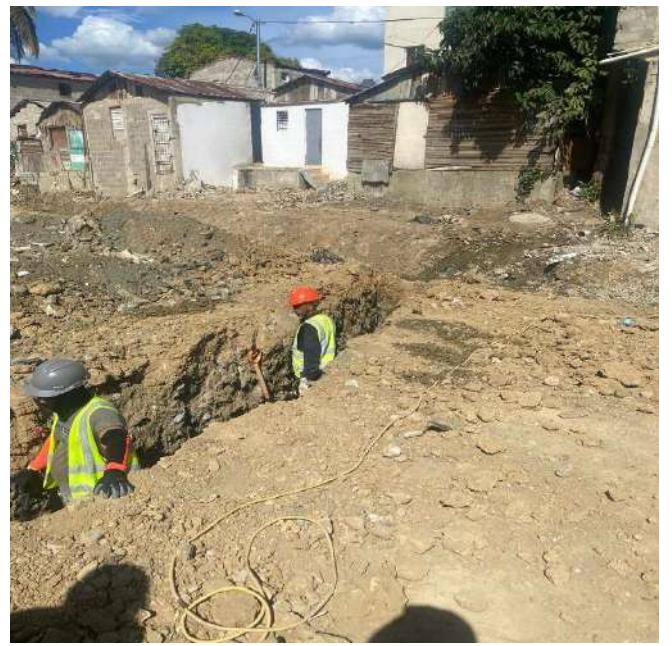
*Colocacion de tuberia de 8 para condominales*

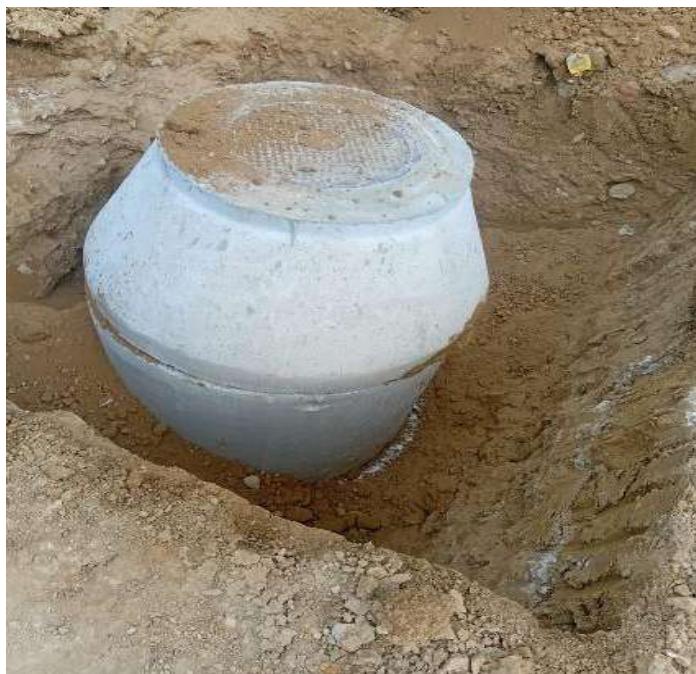
*Colocacion de registro prefabricados*

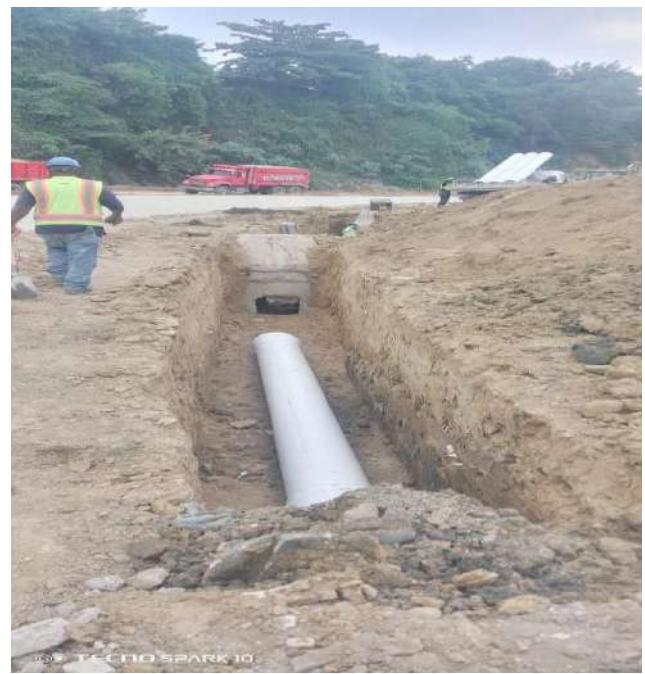
*Colocacion de tuberia de 12" pvc colectora*

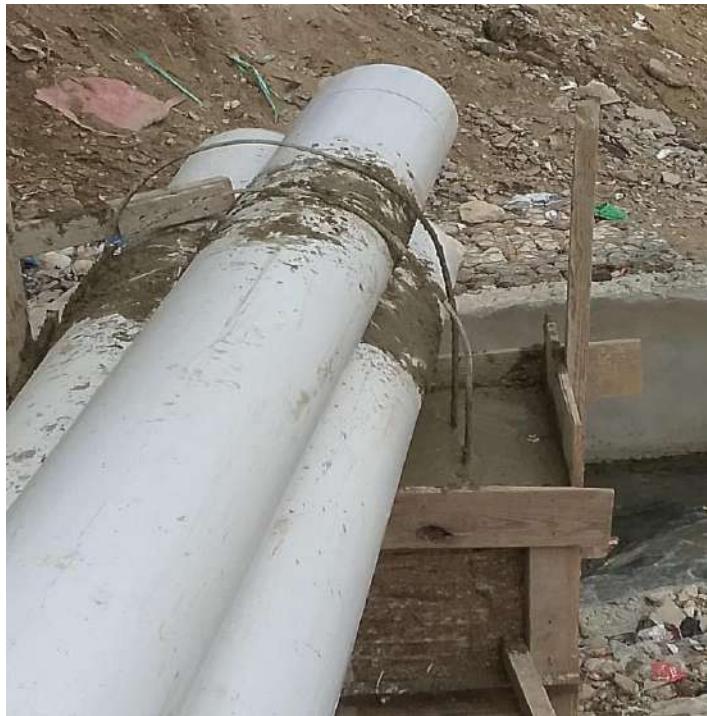
*Tuberia de 16" pvc solucion pluvial calle 15*

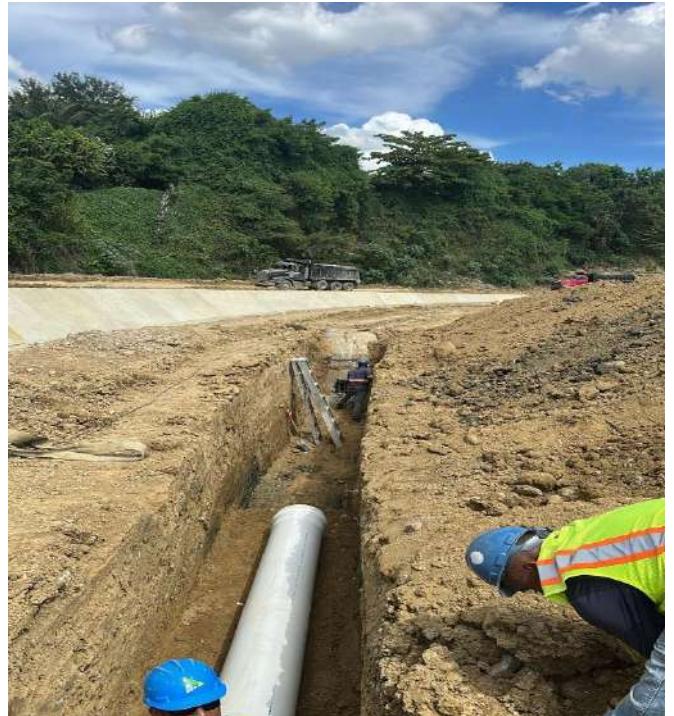
*tuberia 16" pvc colecotora*

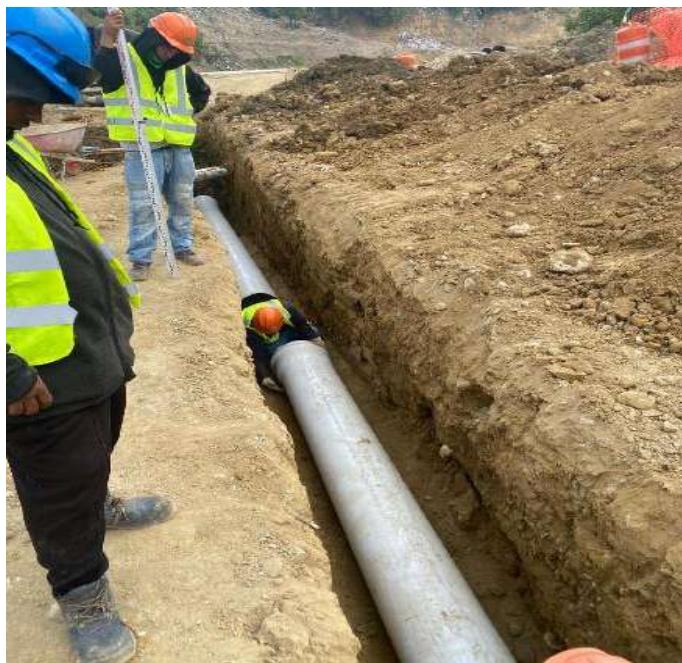
Tuberia 16" Pvc

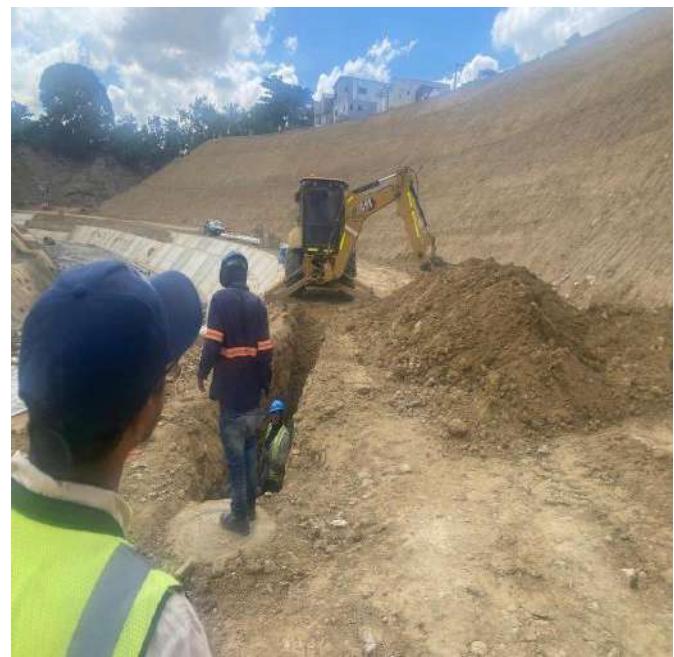
Tuberia de 12" pvc colectora

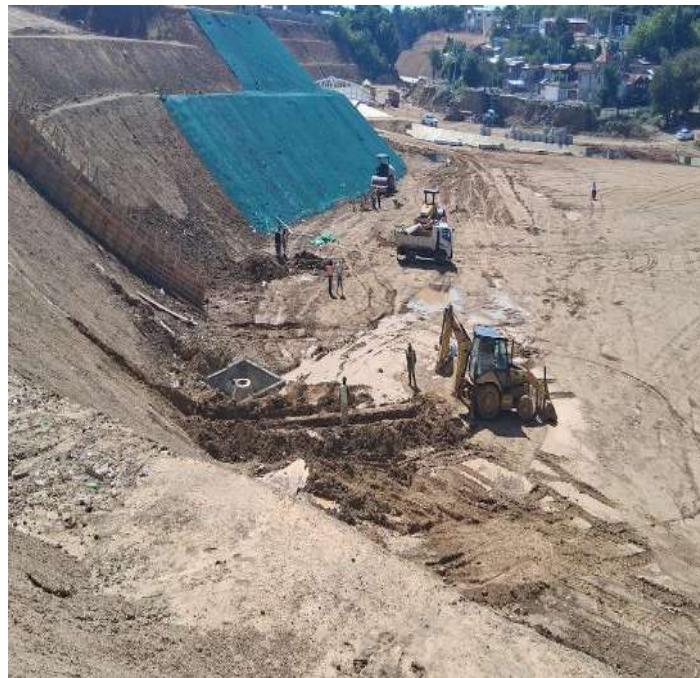
Interconexion de los ciruelito- bartola

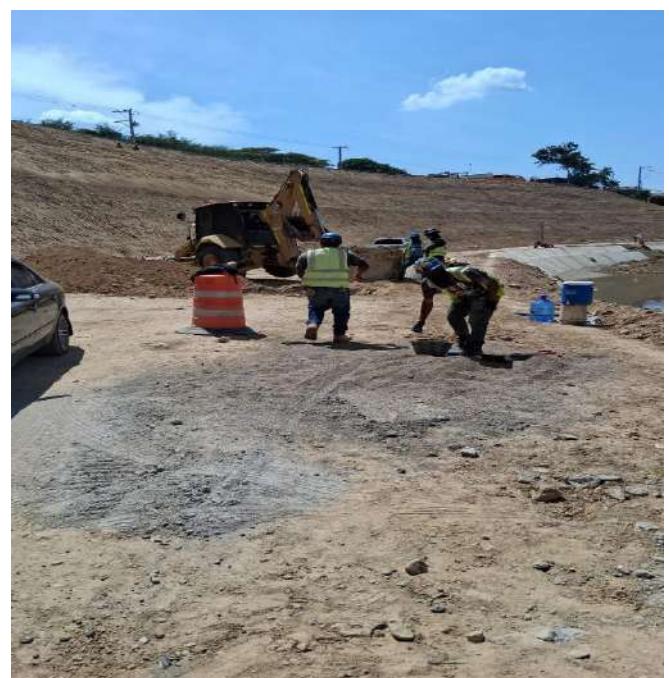
registros Prefabricados en colectora

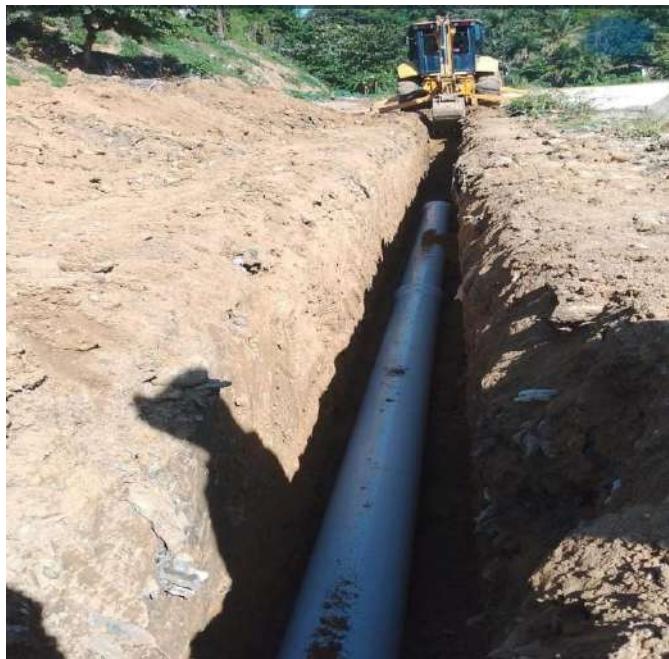
Tuberia de 16 " pvc

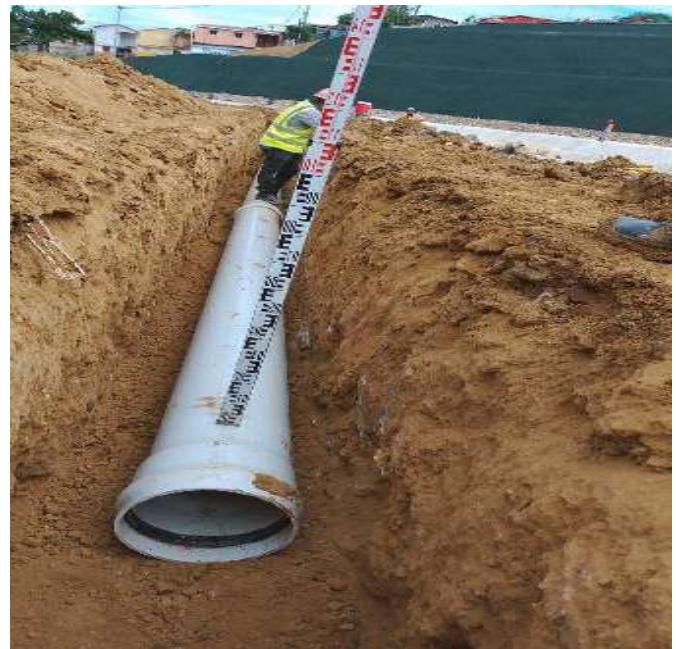
Tuberia de 12" pvc

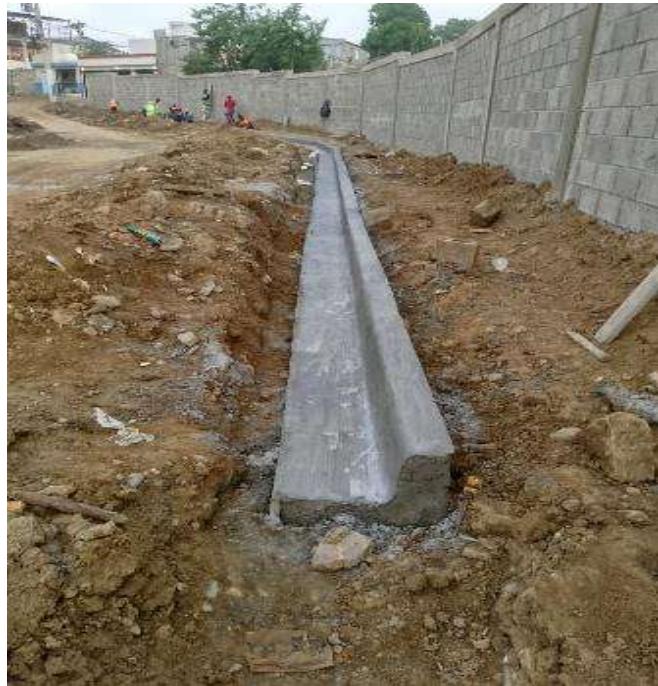
Construcción contenes los solares

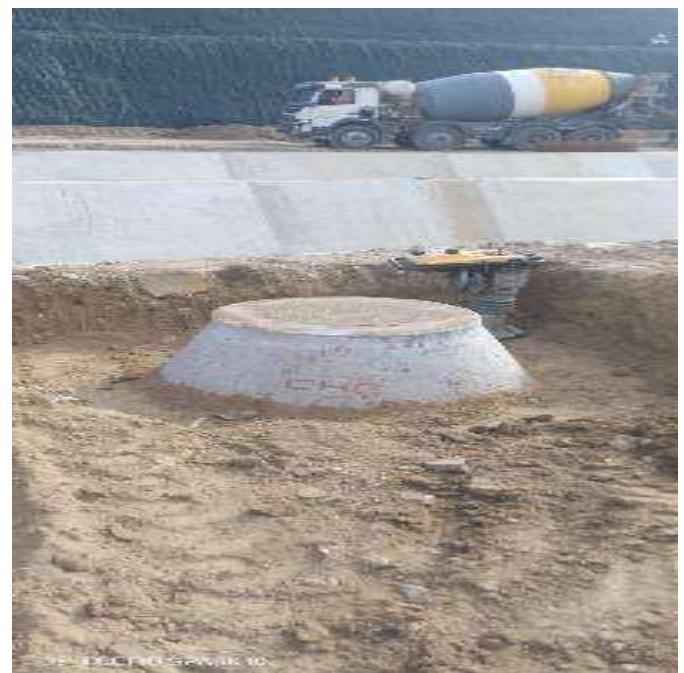
Colocación registro Prefabricado

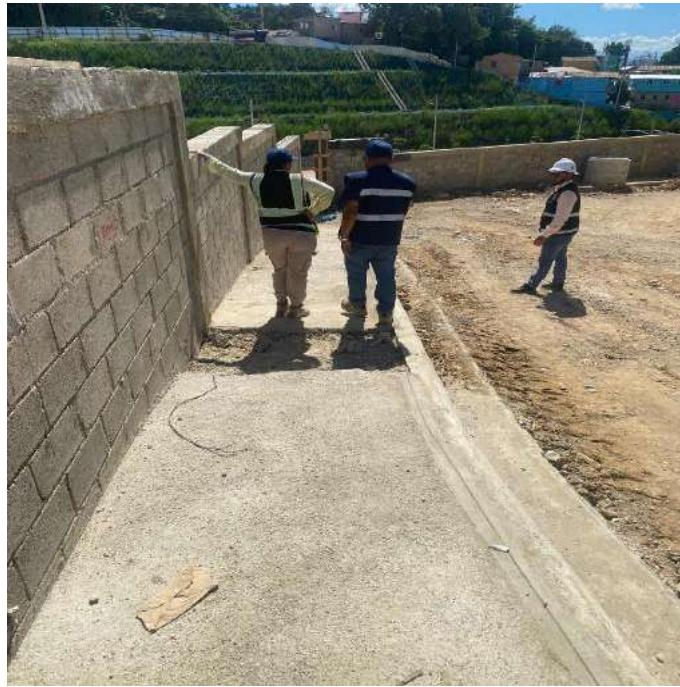
*Construcción de acera sector los solares*

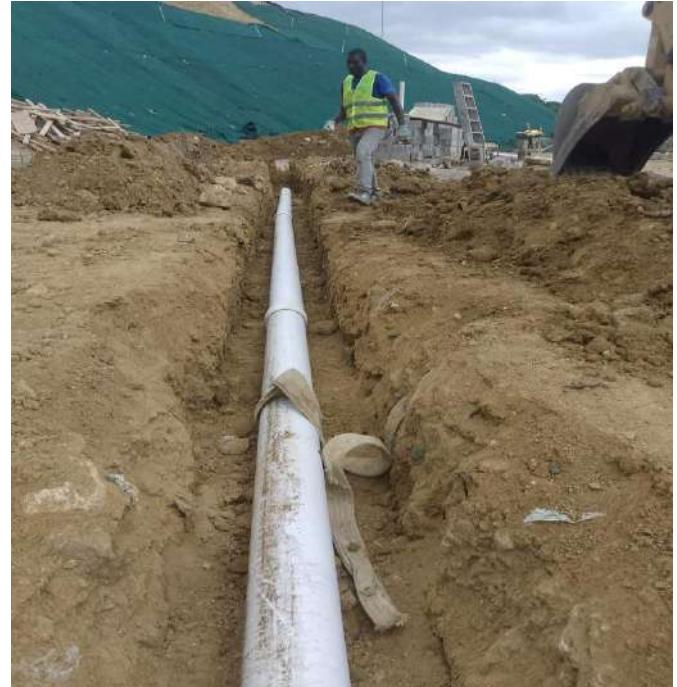
*Interconexión ciruelito- bartola*
