# **INAPA** Instituto Nacional de Aguas Potables Y Alcantarillados

DIRECCIÓN DE OPERACIONES

## **INFORME EVALUACIÓN DE DAÑOS POR EL PASO TORMENTA FIONA**

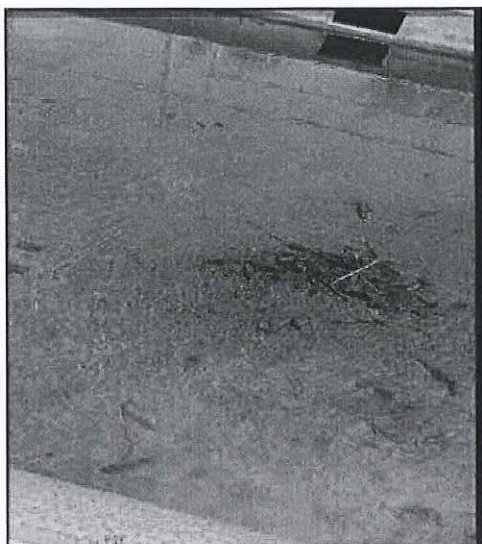
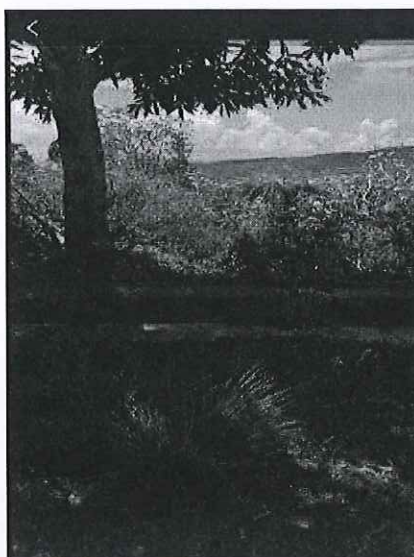
Verja perimetral del Depósito Regulador destruida por caída de algunas ramas de árboles, aproximadamente 88 ML. Costo Estimado RD\$338,800.00

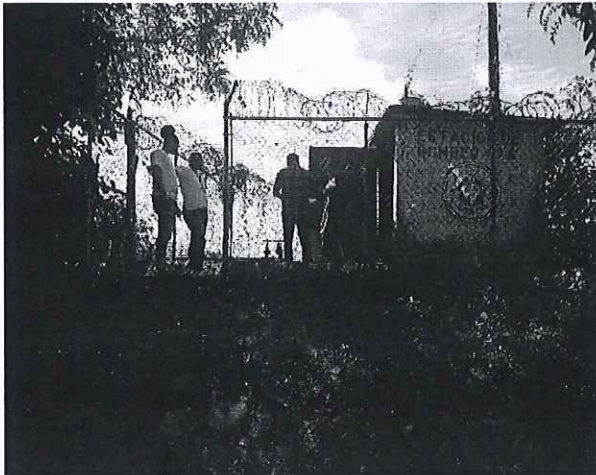
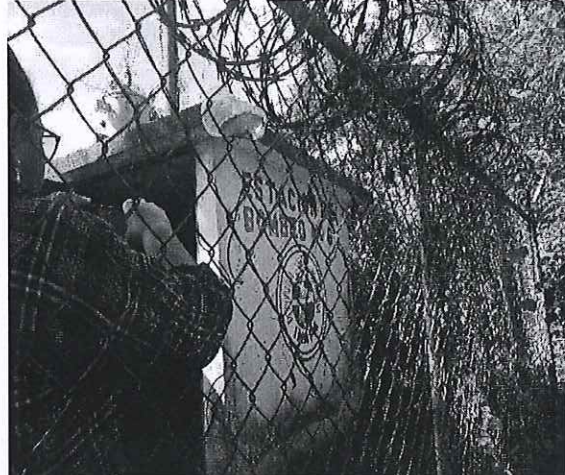
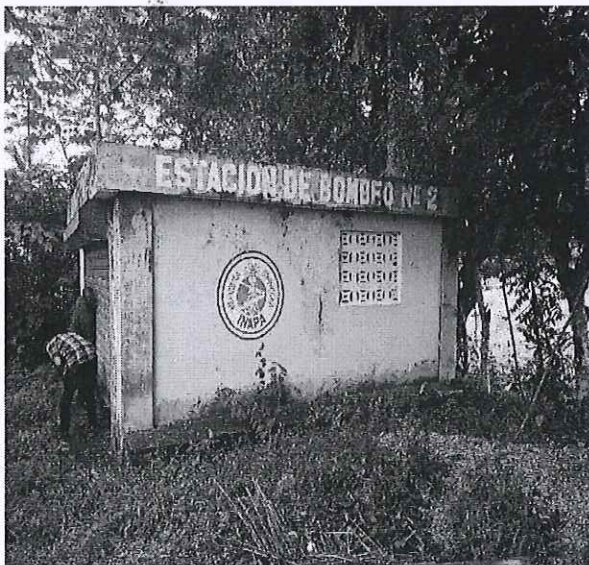
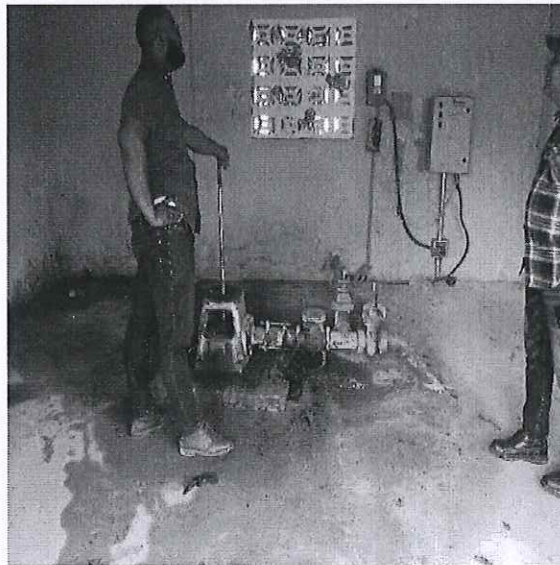
La obra de toma es un pozo artesanal. La tormenta dañó el banco de transformadores (3 uds de 15 KVA c/u), por lo que se recomendó su reposición (incluir suministro y colocación). Asimismo, también se recomendó la reposición de rejilla y cedazo que sirven de protección al pozo artesanal (incluir suministro y colocación), con dimensiones de (5.0 x 5.0) ml.
