INAPA Instituto Nacional de Aguas Potables Y Alcantarillados

DIRECCIÓN DE OPERACIONES

INFORME EVALUACIÓN DE DAÑOS A SISTEMAS DE ABASTECIMIENTO AGUA POTABLE CAUSADOS POR EL PASO HURACÁN FIONA

Octubre 2022
Santo Domingo
República Dominicana

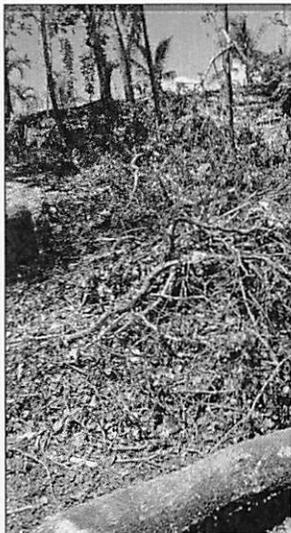
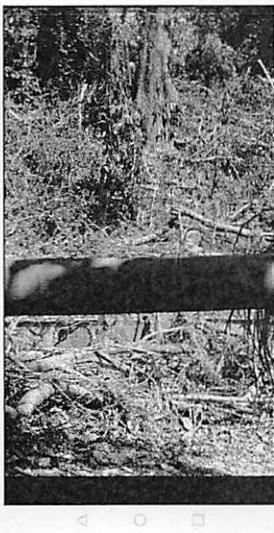
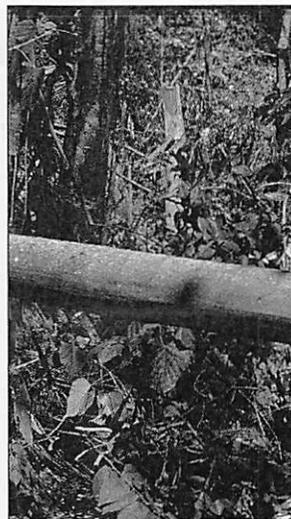
1.2.3 Limpieza área perimetral general, corte de árboles, recogida de escombros. Costo RD\$150,542.00.

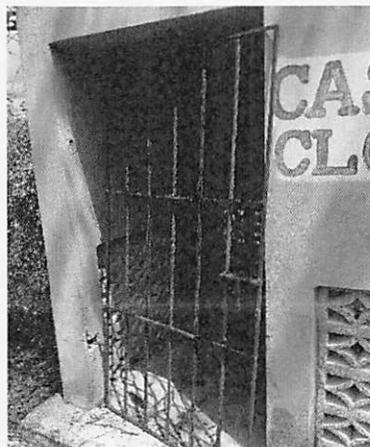
- 2.1 Sistema de cloración quemado completo y puerta de acceso destruida, costo estimado de rehabilitación 297,800.00.
- 2.2 Equipo # 1: banco de transformadores de 50 Kva, 240-12450/ 240-480 voltios, tipo poste sumergido en aceite, monofásico, Dañado, costo estimado de sustitución RD\$ 321,609.00.
- 2.3 Caída de árboles en el perímetro del depósito. Costo estimado de limpieza RD \$ 10,000.00.

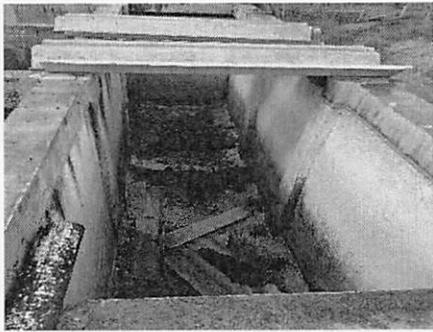
8. Acueducto Hato de Mana

Destrucción del techo del sedimentador que se usa como depósito regulador. la rehabilitación con un costo de RD\$ 297,800.00

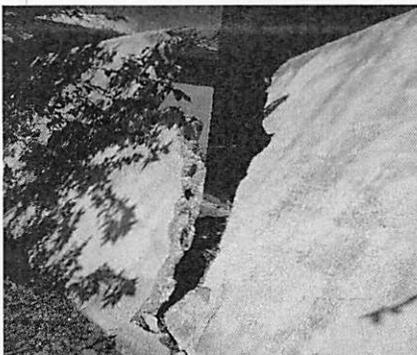
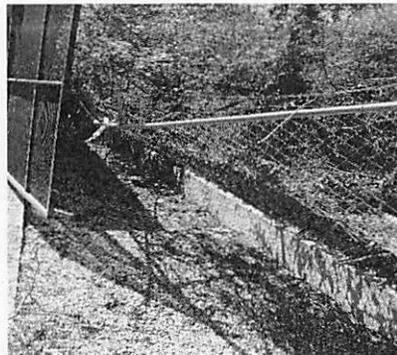
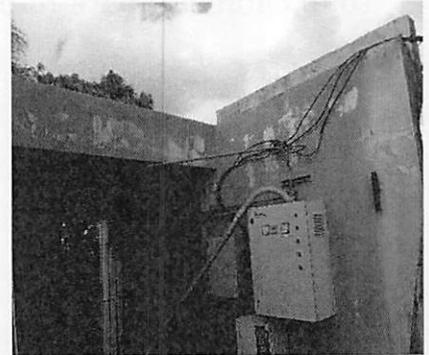
9. Acueducto Boca de Yuma.

9.1 Motor de 40 HP de la estación de bombeo # 1 quemado

9.3 La verja perimetral colazo por la crecida del rio.

Se estima que la rehabilitación de todas las componentes tiene un coto estimado de RD\$ 1,841,670.00.
