**INSTITUTO NACIONAL DE AGUAS POTABLES Y ALCANTARILLADOS**  
**INAPA**  
 DIRECCIÓN DE INGENIERÍA

PLANTA DE CONJUNTO

MEJORAMIENTO DE LA PLANTA DE TRATAMIENTO  
 AGUAS RESIDUALES ALC. SANT. HATO MAYOR  
 PROVINCIA HATO MAYOR

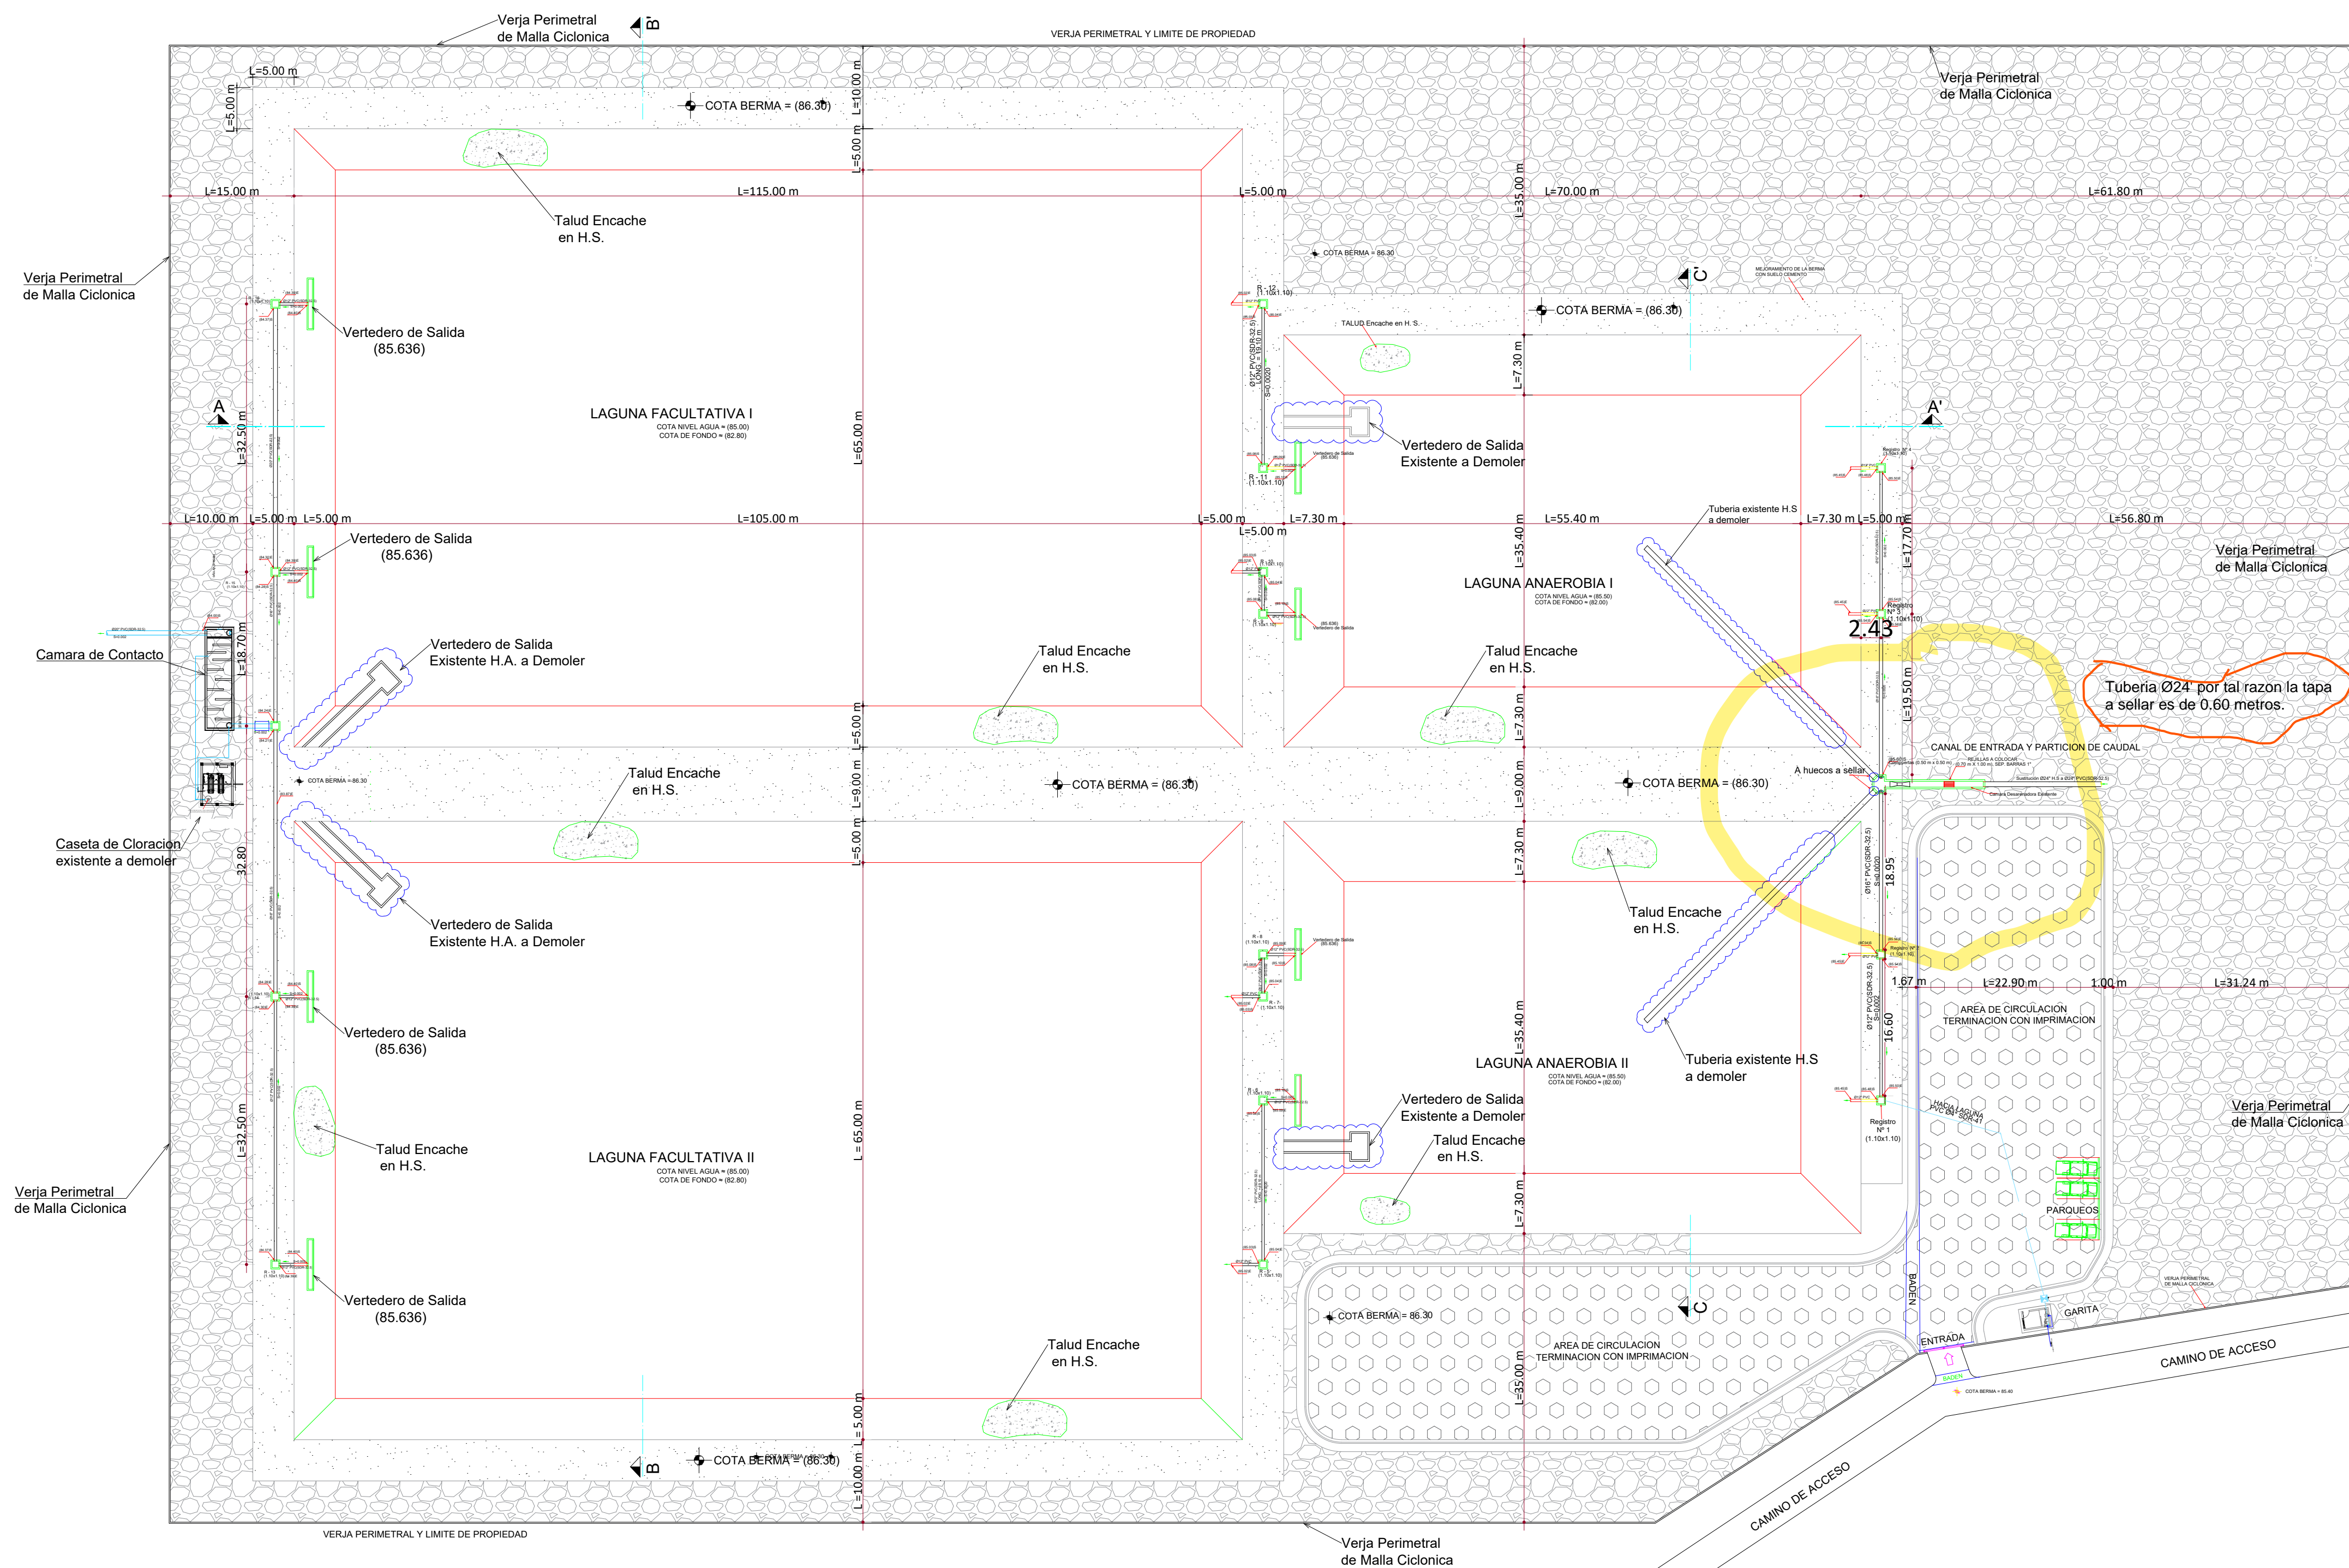
ESCALA  
 1:50  
 No. PLANO  
 2

- Considerar:
- Limpieza y Extracción de malezas Area Periferica a las lagunas (21,530 m<sup>2</sup>)
  - Colocar una (1) Rejilla Acero inoxidable (0.70 m x 1.00 m), Canal Entrada y Pretratamiento.

- Suministro e Instalación de dos (2) compuertas (0.50 m x 0.50 m) Acero Negro, salida Canal de Pretratamiento.
  - Extracción tuberías H.S. Ø24" 80 ml de Interconexión Canal de Pretratamiento - Lagunas Anaerobias y Sellado de Hueco.

- Extracción de Malezas en las 4 lagunas (24,250 m<sup>2</sup>)
  - Extracción de lodos en las 4 lagunas (10,000 m<sup>3</sup>) con alto contenido de humedad (85-90%).

- Imprumación de Circulación Interna (2,650.00 m<sup>2</sup>)
  - Construcción Verja Perimetral (875.00 ml)
  - Redireccionamiento de flujo interconexión entre lagunas.

- Demolición Vertedores Existente y Construcción nuevos.
  - Mejoramiento y Estabilización de la Berma con Suelo-cemento (5,400 m<sup>2</sup>), 7 cm espesor
