INSTITUTO NACIONAL DE AGUAS POTABLES Y ALCANTARILLADOS

**INFORME TÉCNICO DE SUPERVISION DE OBRA  
REPORTE DE CUB. NO. 14**

Referencia: **Obra:** Construcción De Sistema De Saneamiento Arroyo Gurabo Y Su Entorno, Municipio Santiago Lote II

**INFORME TÉCNICO DE SUPERVISION DE OBRA  
REPORTE DE CUB. No. 11**

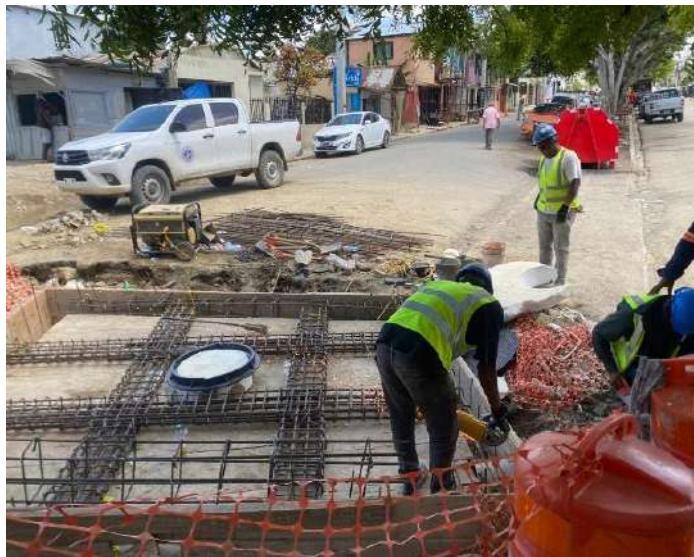
*Registro Pluvial Calle Hatuey*

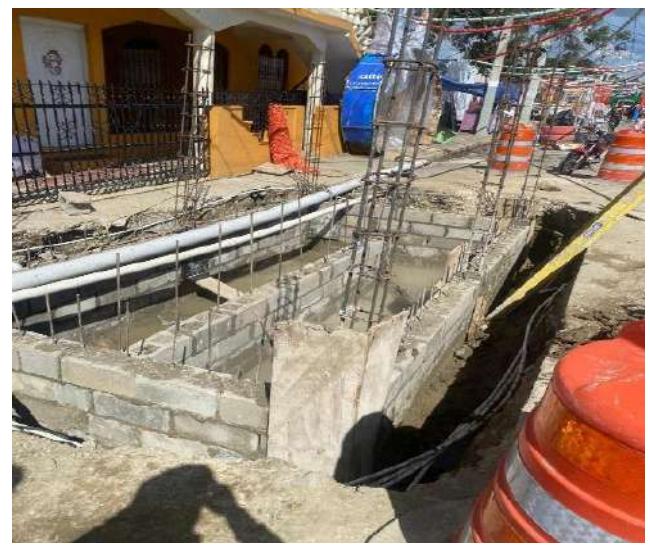
*Imbornal Calle 15*

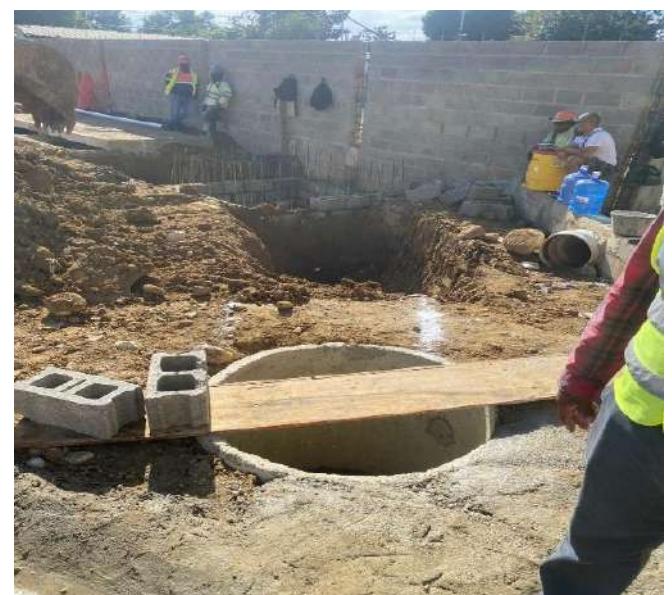
*Alcantarilla de 42 pulgada*

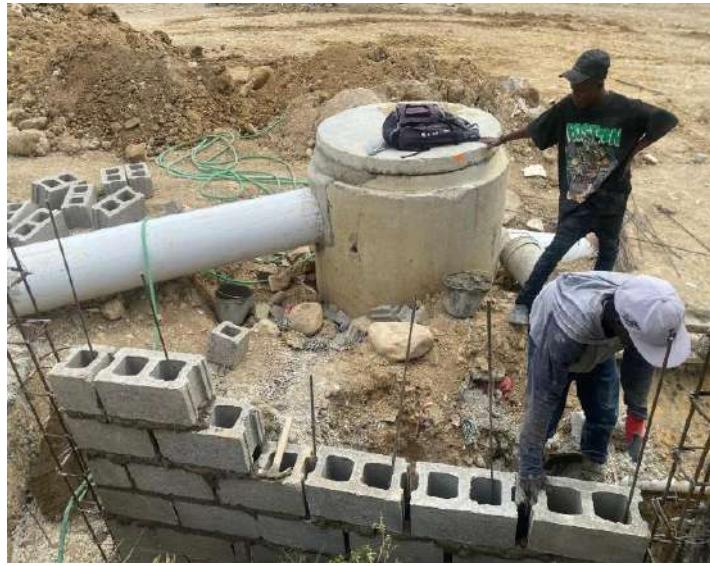
*Alcantarilla de 42 solución pluvial*

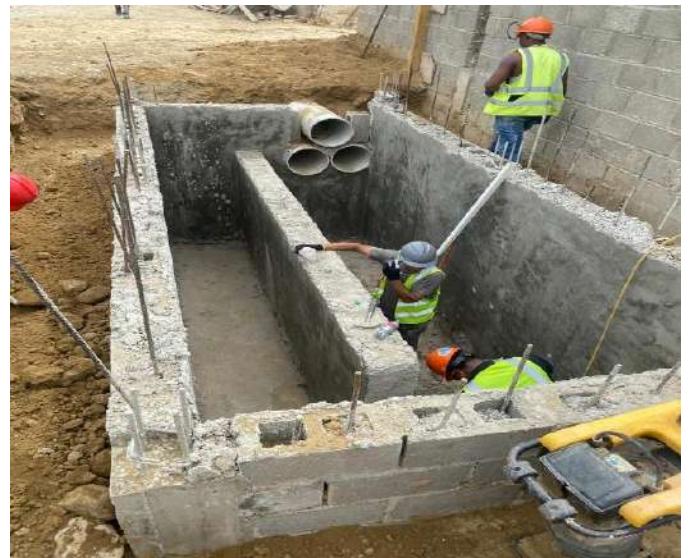
*Imbornal Calle 15*

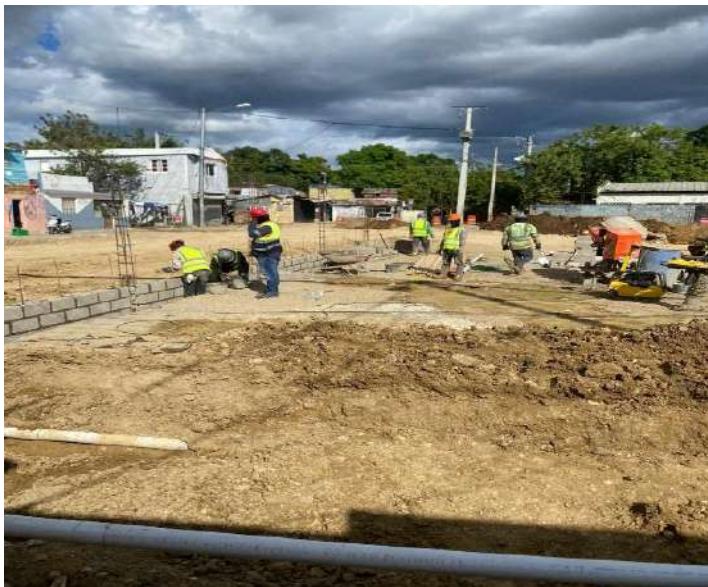
*Verja Perimetral los Ciruelito*

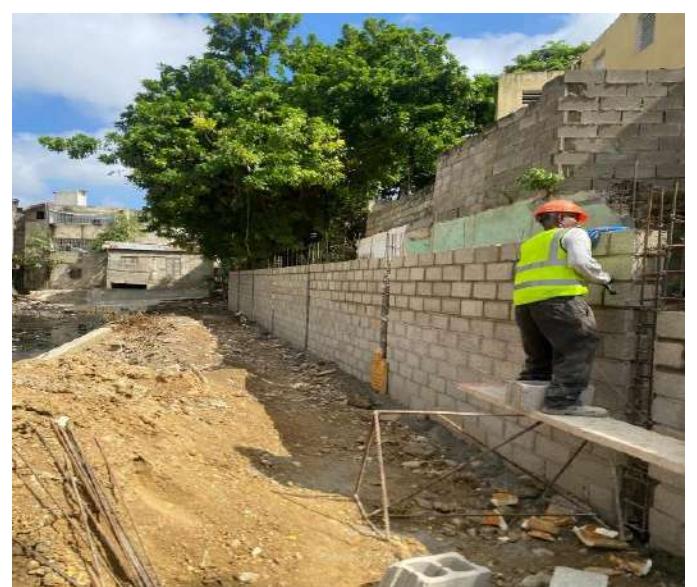
*Verja Perimetral los Ciruelito*

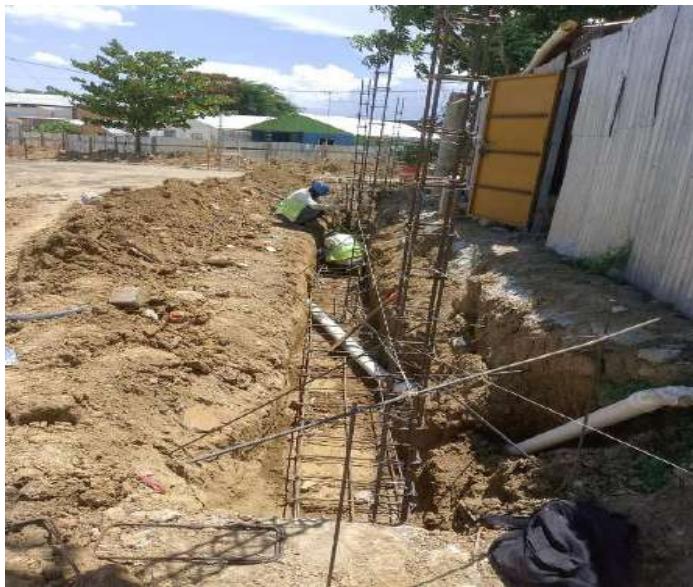
*Verja Perimetral los Solares*

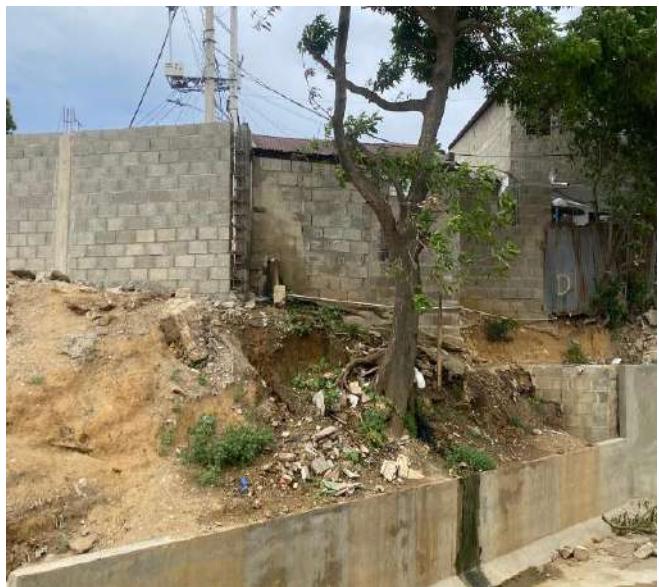
*Verja perimetral los Solares*

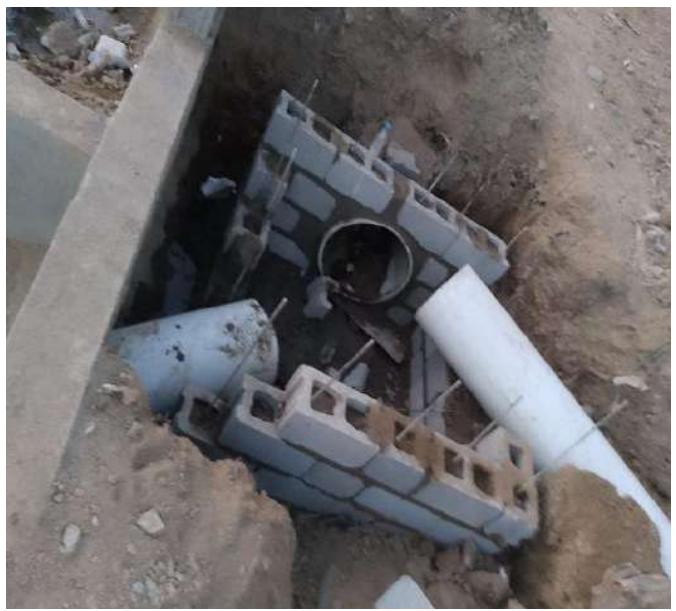
*Registro Condominal los solares*

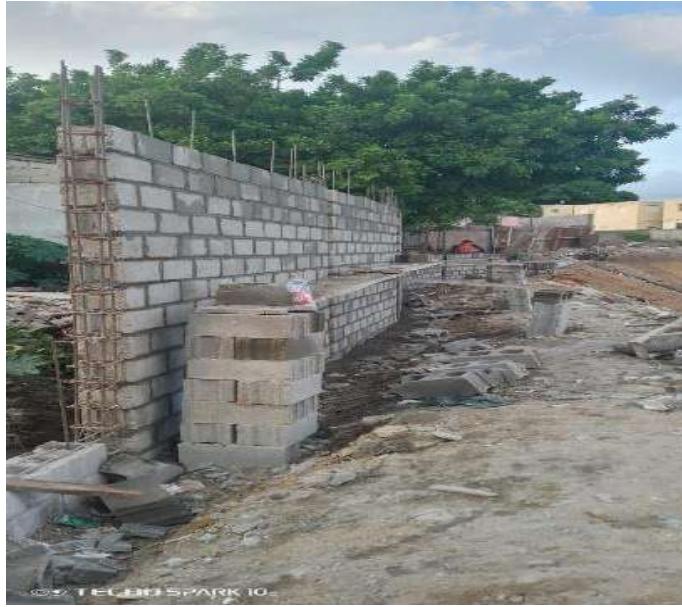
*Verja Perimetral los Solares*

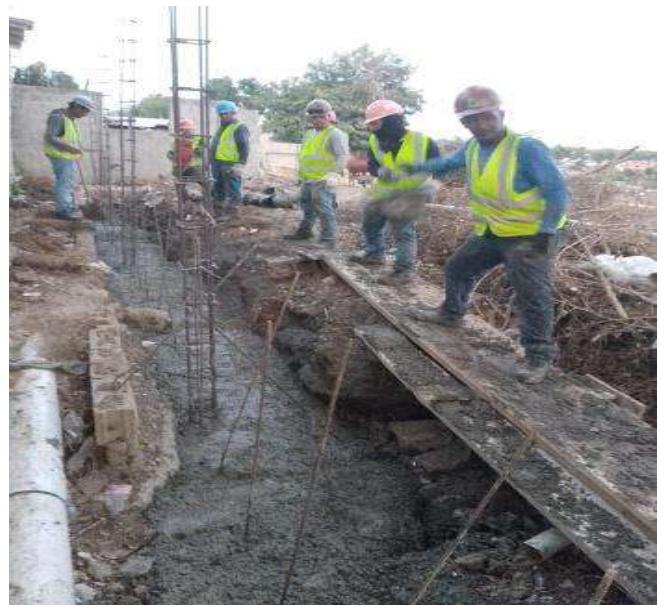
*Verja Perimetral los Ciruelito*

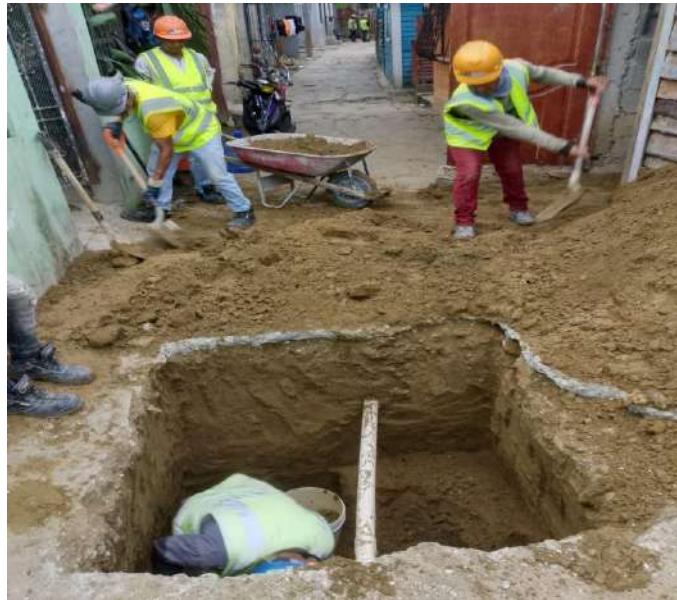
*Construcción de registro condominal los santos*

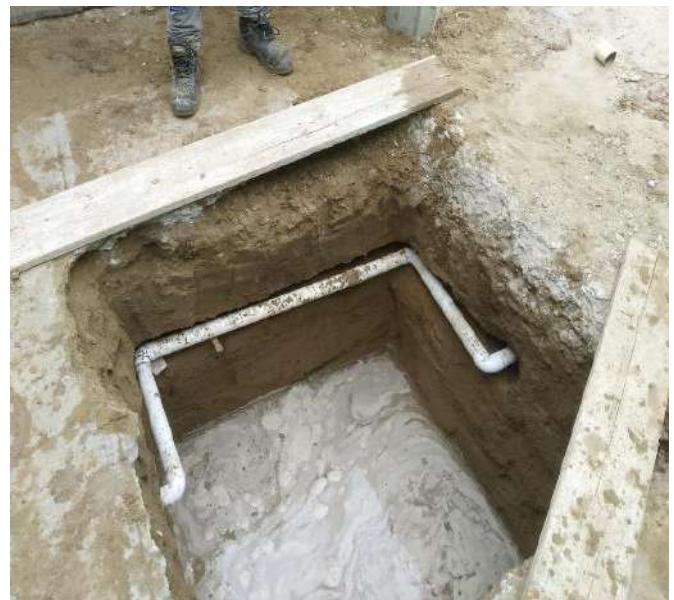
*Construcción de registro condominal los santos*

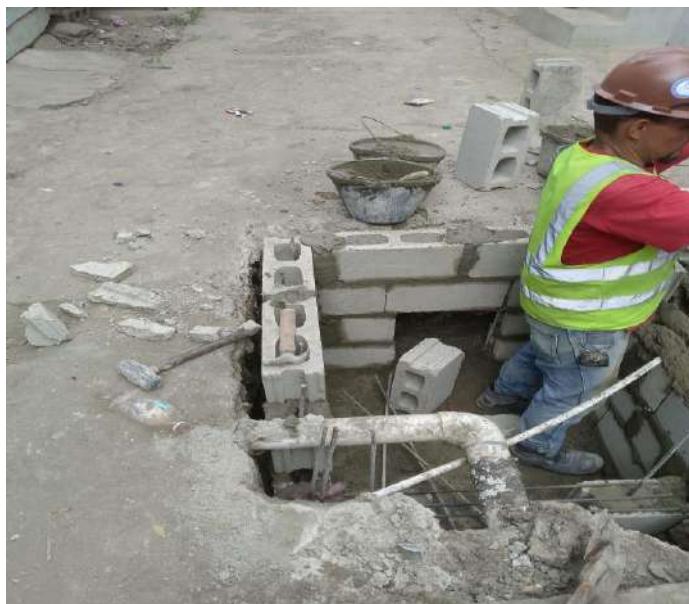
*Registro condominal los santos*

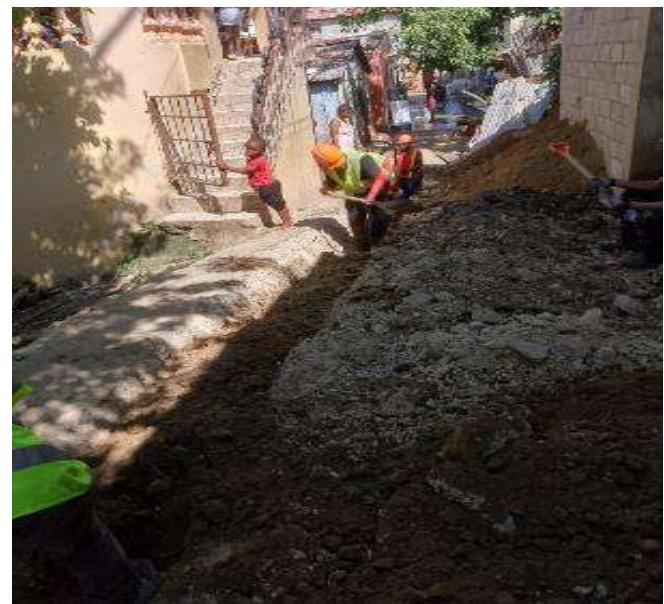
*Registro condominal los santos*

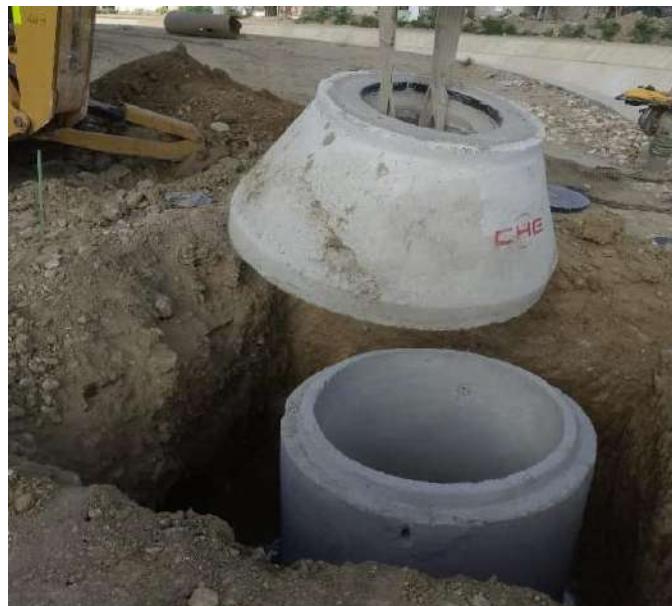
*Colocación resisto interconexión ciruelito – bartola*

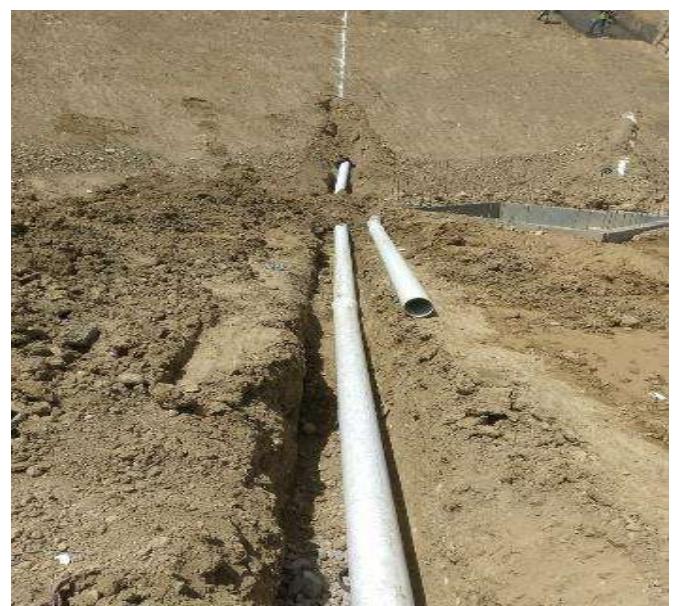
*interconexión ciruelito – bartola*
